**Жилищен блок, гр. Крумовград,  
ул. „Св. Св. Кирил и Методий“, №6**

**Доклад от обследване  
за установяване на  
техническите  
характеристики на  
многофамилна  
жилищна сграда**

Доклад от обследване за установяване на техническите  
характеристики, свързани с изискванията по чл.169, ал.1(т.1-5) от  
ЗУТ на обект: „Жилищен блок, гр. Крумовград,  
ул. “Св. Св. Кирил и Методий“, №6“

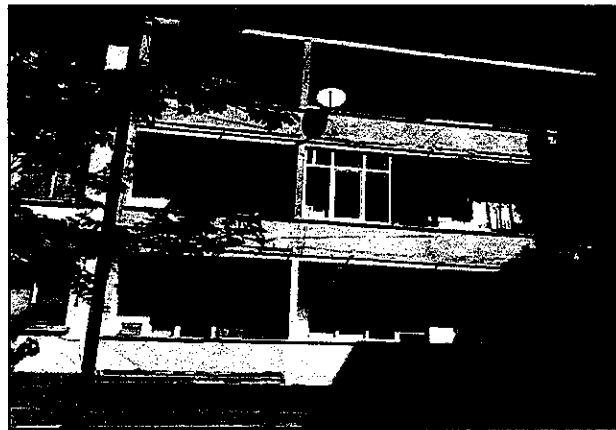
Снимка 2 – Фасадна стена

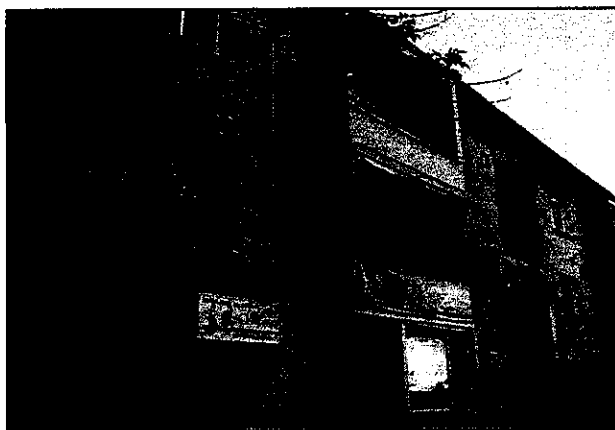
Снимка 3 – Фасадна стена

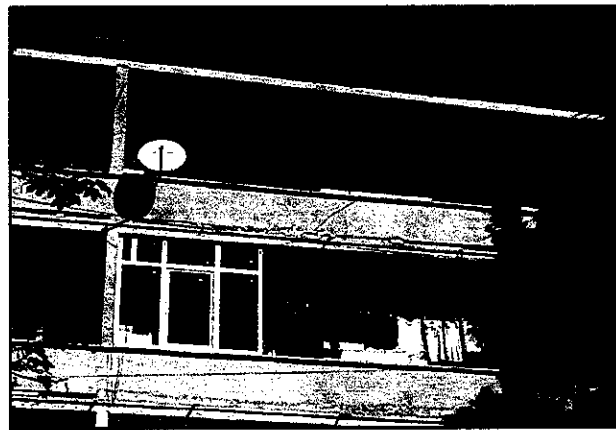
Снимка 6 – Тераси

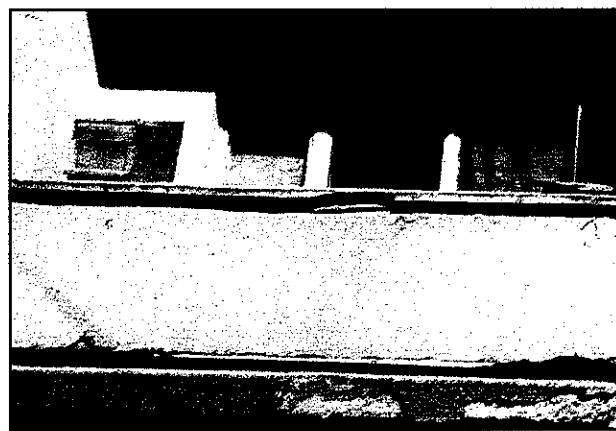
Балконски парапети – Парапетите са с необходимата височина и членение. Състоянието им като цяло е приемливо, но на места се наблюдават участъци с напукана или опаднала мазилка.

*Снимка 10 – Балконски парапет*

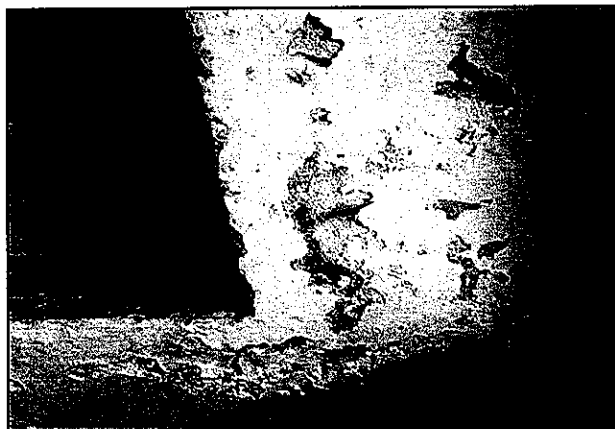
Установиха се следи от течове по някои вътрешните преградни и фасадни стени и подови плочи на стълбищната площадка. Те за момента не оказват влияние върху способност на сградата да реагира на натоварвания и въздействия, но всяко проникване на вода до носещата конструкция на блока влияе негативно на нейната носимоспособност и здравина.

Снимка 73 – Следы от течове по таванската плоча на последния етаж.
