„ПРОФПРОЕКТ
БЪЛГАРИЯ“ ЕООД
гр. София

СУ „Васил Левски“, гр. Крумовград

Доклад от обследване
за установяване на
техническите
характеристики на
обществена сграда –
Училище

Доклад от обследване за установяване на техническите характеристики, свързани с изискванията по чл.169, ал.1(т.1-5) от ЗУТ на обект: СУ „Васил Левски“, гр. Крумовград

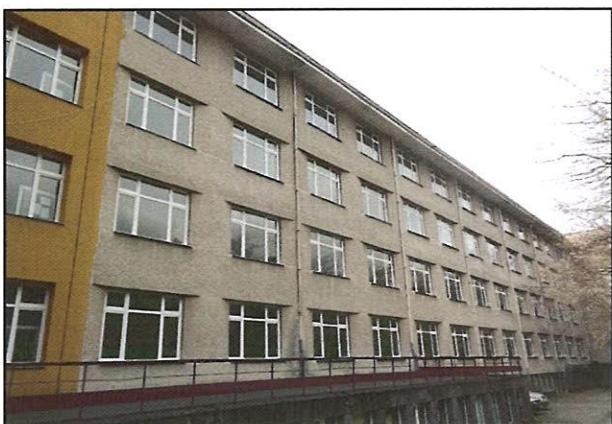
Фасадните стени са здрави, но в не много добро общо състояние и вид. Част от стените са с топлоизолация и минерална мазилка, стените в тази зона са в добро състояние. Друга част от стените са със стара, подкожушена или опадала мазилка, наблюдават се и следи от течове. Състоянието на фасадното покритие е в следствие на стареене и износване на материалите през дългия експлоатационен период, въздействието на атмосферните влияния, липсата на адекватни ремонтно-възстановителни работи.

Снимка 1 – Фасадна стена

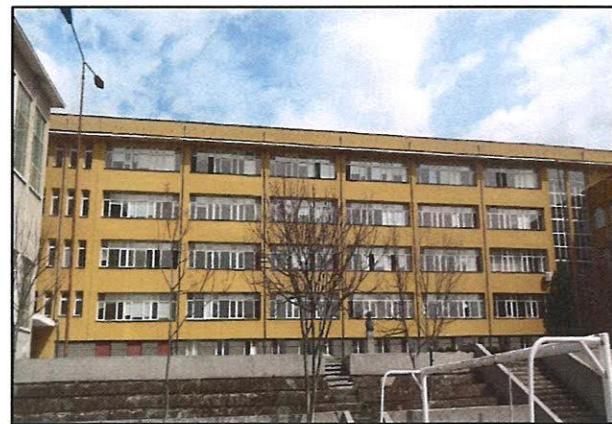
Снимка 4 – Фасадна стена

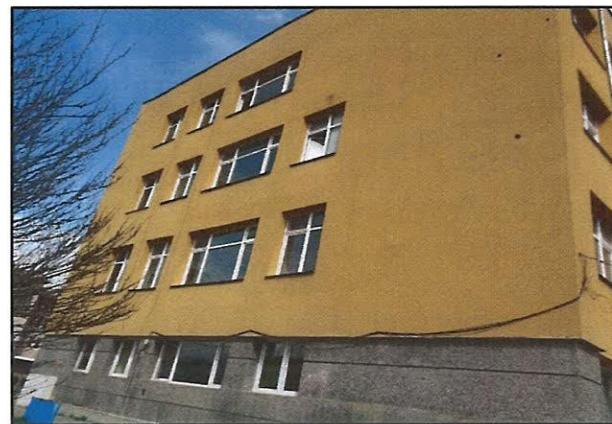
Снимка 6 – Фасадна стена

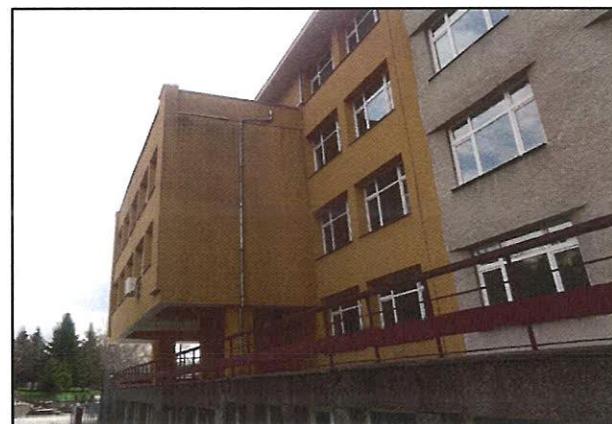
Снимка 8 – Фасадна стена

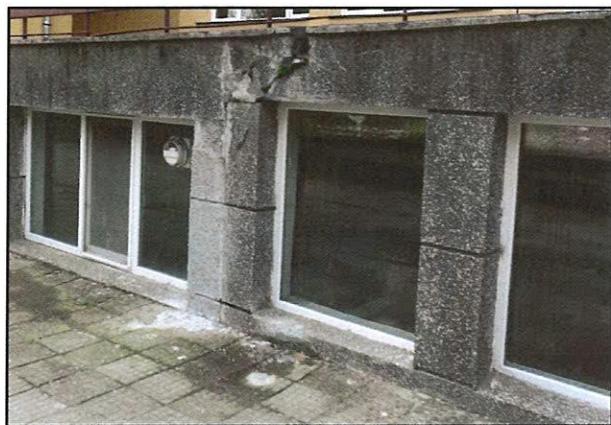
Цокърът е изпълнен от мита бучарда, която е в лошо общо състояние. Наблюдават се участъци с напукано и обрушен покритие.

Снимка 9 – Цокъл от камък

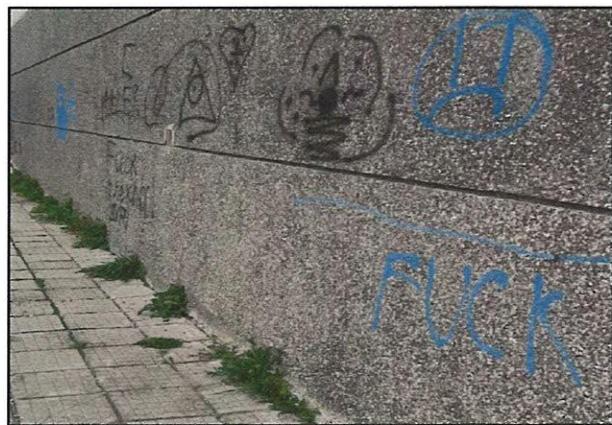
Снимка 10 – Цокъл от камък

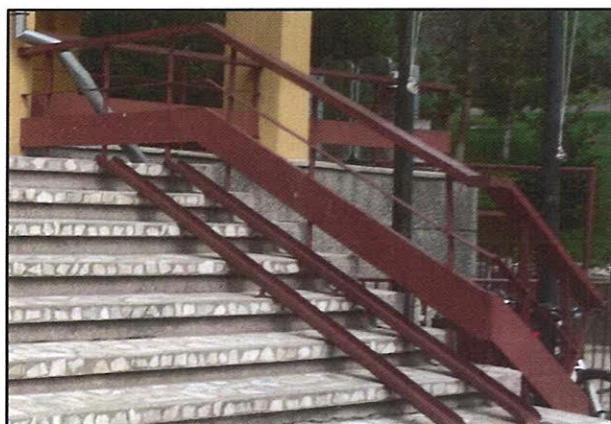
Парапети по външни стълбища и тераси – в долния си край са метални, завършващи с метална ръкохватка. Те са здрави, намиращи се в добро общо състояние. Боята върху парапетите се намира в незадоволително състояние и се нуждае от възстановяване.

Снимка 13 – Парапети по външно стълбище

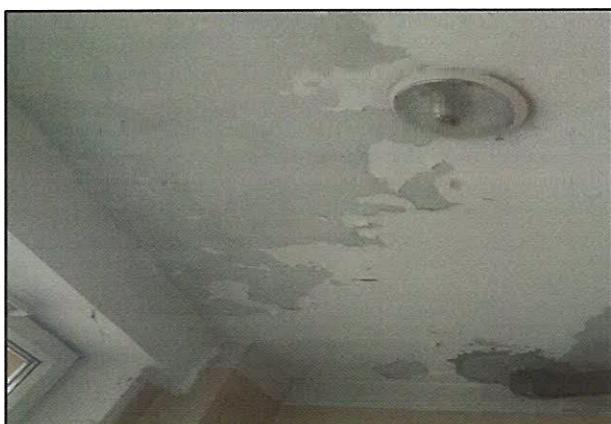
Мазилка и боя на варова основа - боята с наслоявана пласт върху пласт през годините на експлоатация, в някои помещения освежаването е изпълнявано по-често и през по-къси периоди, в други- по-рядко. Към настоящия период финишното покритие е в добро общо състояние, като на места се нуждае от ремонт и освежаване. Наблюдават се и следи от течове по стени и тавани, както и опадала мазилка по тавана на отделни места в следствие на влага.

Снимка 17 – Опадала мазилка по таван, дървена
облицовка по стени

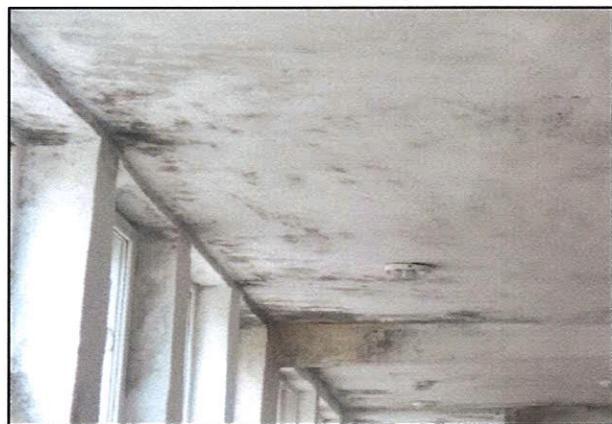
Снимка 20 – Следи от течове по таван

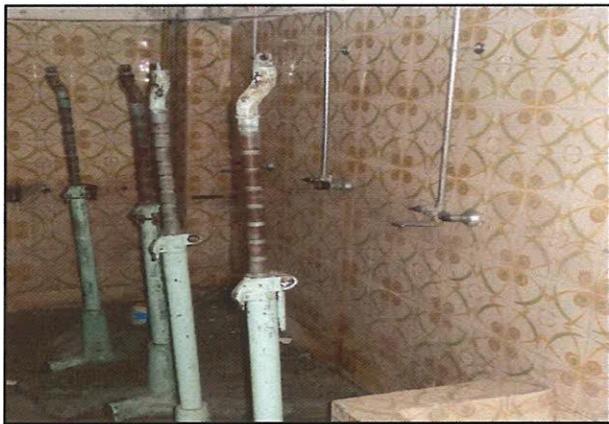
Санитарни помещения, кухни и басейн – фаянс по стени и боя на варова основа по горна част на стени и тавани. Стените са изпълнени с фаянсови плохи с различни размери и до различна височина, а над тази височина, с боя на варова основа. Фаянсовата облицовка в санитарните помещения е захабена и с частични нарушавания на покритието на плочите. Помещенията се нуждаят от ремонт и подмяна на фаянсовите плохи. Таваните са с финишно покритие от боя на варова основа. Боята е захабена и износена от дългия период на експлоатация. Много участъци са замърсени.

Снимка 25 – Стени с фаянс

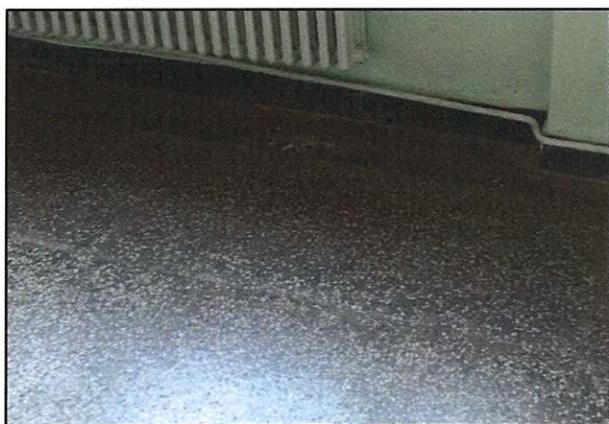
Монолитна мозайка – фоайета, стълбища, коридори, санитарни помещения- здрава, в добро състояние. В някой участъци настилката е обезцветена и износена от дългогодишната експлоатация. На места се забелязват минимални напуквания. Видимо основен ремонт на подовото покритие на общите части, от построяването на сградата до момента на обследване, не е извършван.

Снимка 29 – Монолитна мозайка в коридор

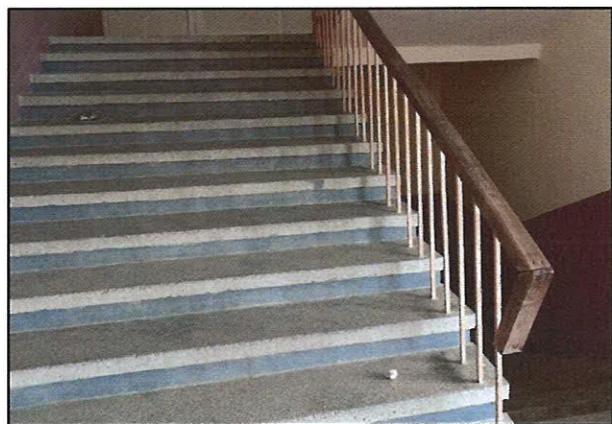
Снимка 30 – Монолитна мозайка по стълбище

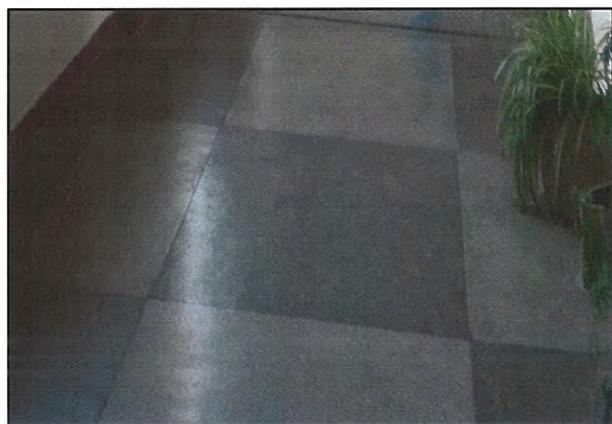
Снимка 32 – Монолитна мозайка по под

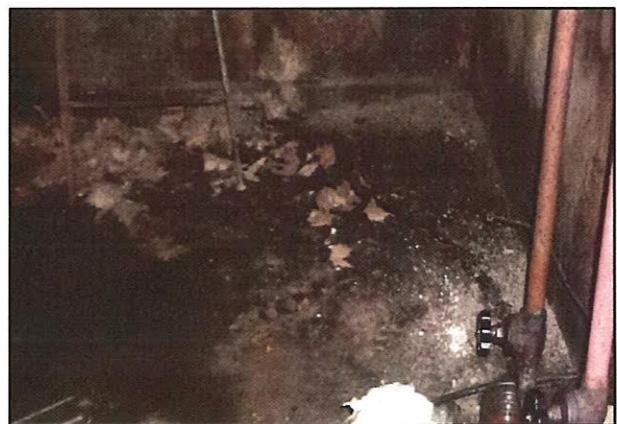
Циментова замазка – котелно и складови помещения, сутерен - в много лошо състояние – захабена и замърсена от многогодишната експлоатация и течове.

Снимка 48 – Циментова замазка в котелно

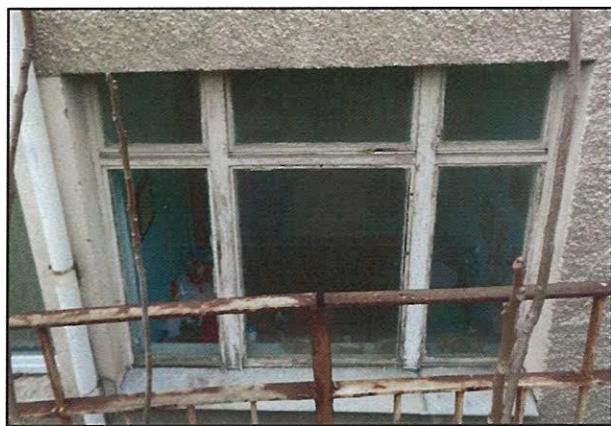
Част от прозорците в сутерена ,в зоната на столовата и кухнята, са подменени с нови PVC прозорци, в добро състояние, а в останалата част от сутерена са стари дървени и се намират в нездадолитечно състояние: дървената дограма е стара, изметната, амортизирана, многократно обоядисана с блажна боя, съсъхнала от атмосферните влияния и намиращи се в неприемливо състояние.

Снимка 51 – Прозорец с дървена дограма

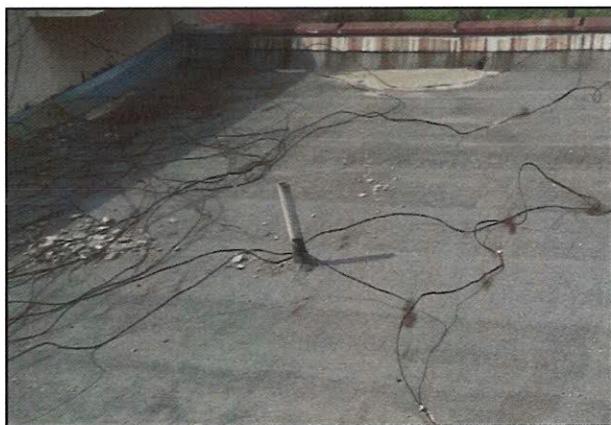
Покривът е „студен“ плосък. Покритието е от рулонна битумна хидроизолация, която е подменяна в различни периоди от експлоатацията на. Ламаринените покривни обшивки също са в задоволително състояние. Няма данни какво е напластването на хидроизолацията към настоящия период на обследване. На места се забелязват дефекти на хидроизолацията - разлепване при повърхности и напукване.

Снимка 63 – Покрив

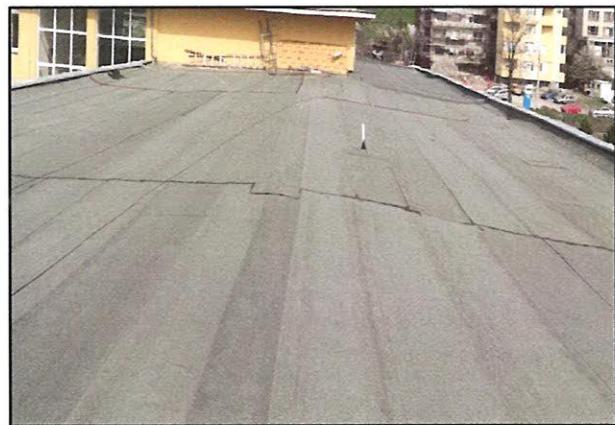
Снимка 64 – Покрив

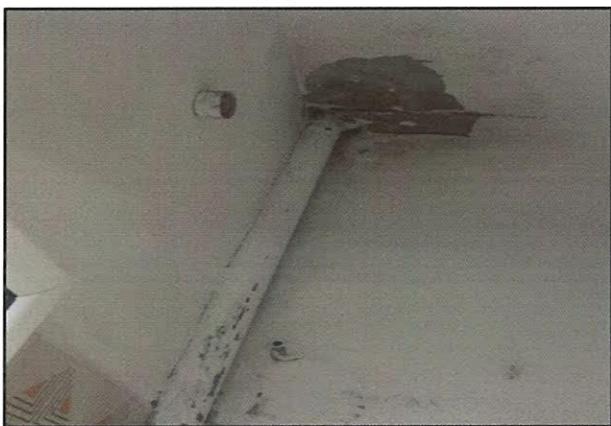
Канализационната инсталация също е в лошо общо състояние. Необходимо е да се извърши ревизия на инсталацията и при нужда да се подменят компрометираните участъци, а старите амортизириани тръби трябва да се подновят. По време на експлоатацията на сградата са извършвани частични ремонти по канализационната инсталация и е необходимо да се ревизират подновените участъци.

Снимка 77 – Канализационна тръба и следи от течение

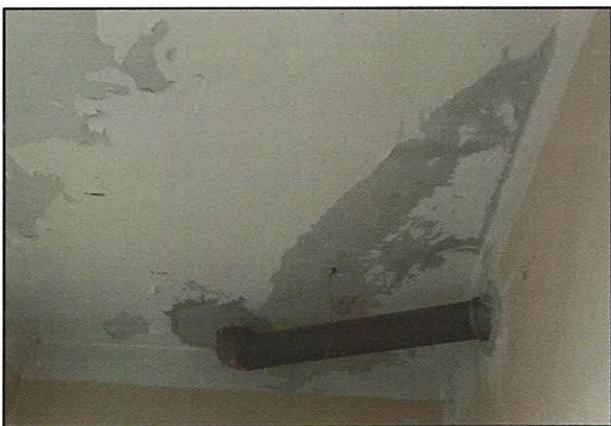
Казанчетата и водосточните тръби са от поцинкована ламарина и част от тях се намират в лошо състояние – стари, амортизириани, корозирали, с нарушен връзки между отделните елементи и липсващи елементи на места. Част от водосточните тръби не са заустени правилно в сградната канализация, или в процеса на експлоатация то е нарушено. Те се изливат върху прилежащия терен, което е предпоставка за проникване на повърхностни води в сутерена и основите на сградата. Друга част са включени в сградната канализационна мрежа и връзката с канализацията е в добро състояние.

Снимка 79 – Водосточни тръби

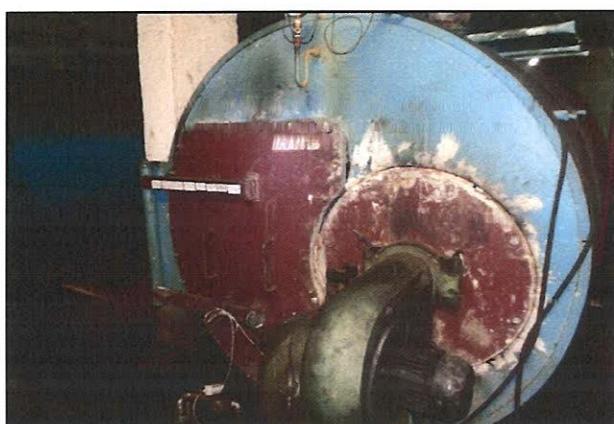
Като цяло котелната инсталация е амортизирана и неефективна. Котлите, горелките, арматурата и ел. таблото на котелното помещение са с видими следи от износване и претърпени ремонти през годините експлоатация.

Снимка 99 – Котел с нафтова горелка

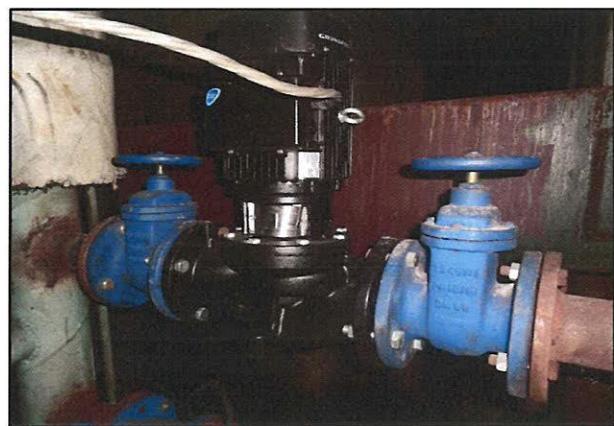
Топлинното стопанство към котелното помещение се състои от външен, вкопан, стоманен резервоар, свързан с подземна връзка към резервоар „дневна дажба“ с капацитет 3 m^3 . Помпата за нафтovото гориво също е амортизирана.

Снимка 102 – Помпена група

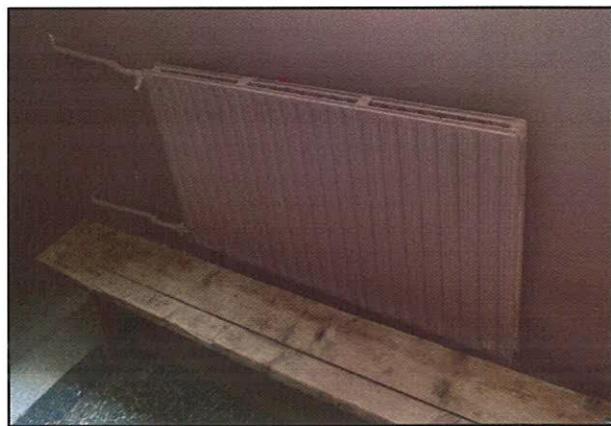
Отоплителните тела са стари, панелни и чугунени глидерни радиатори. В кухнята и столовата на сградата радиаторите са панелни. Старите панелни радиатори са в много лошо състояние, с нанесени някога пласти боя, която влагава топлопотлаването им. На много от тях се виждат язви от корозия. Вентилите са обикновен тип, не се използват за регулиране.

Снимка 108 – Панелен радиатор

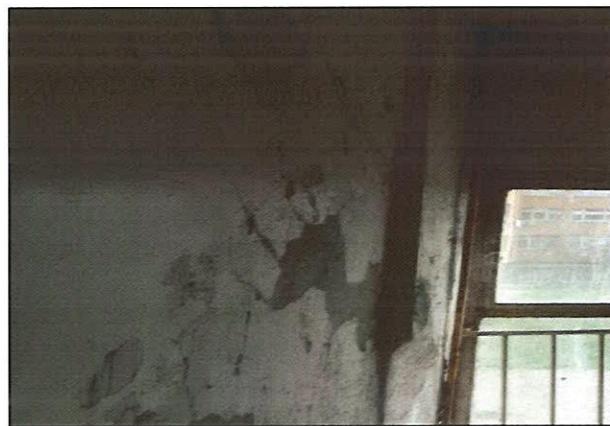
Водоотвеждането на плоския покрив е външно и е решено с барбакани, казанчета и водосточни тръби. Покривната хидроизолация е в приемливо състояние, но със следи от стареене и разместване и частично разкъсване на листове от покритието. При изпълнение на строително-монтажните работи е наложително е да се вземат мерки за предотвратяване на течовете при спазване на всички правила на съществуващата нормативна уредба засягаща проектирането и изграждането им за да се запази носимоспособността на конструкцията. Тези дефекти, към момента, не нарушават цялостта и носещата способност на главните носещи конструктивни елементи.

Снимка 116 – Следи от течове и опадала мазилка на последен етаж

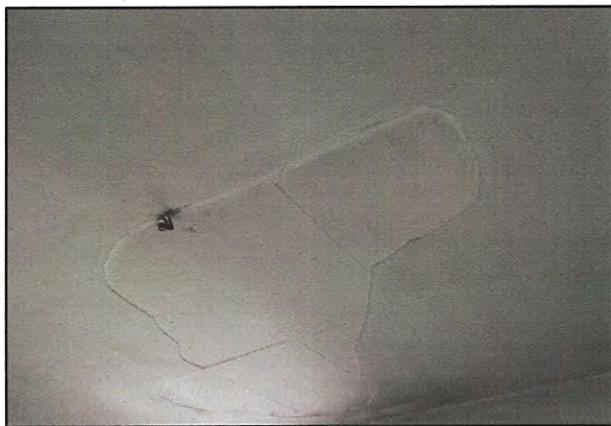
Снимка 117 – Следи от течове и опадала мазилка на последен етаж

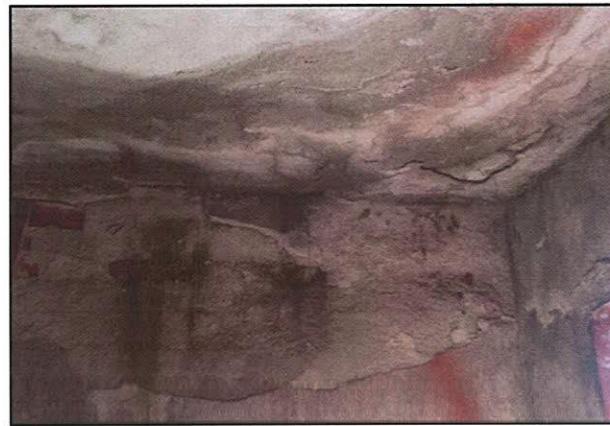
Снимка 118 – Следи от течове

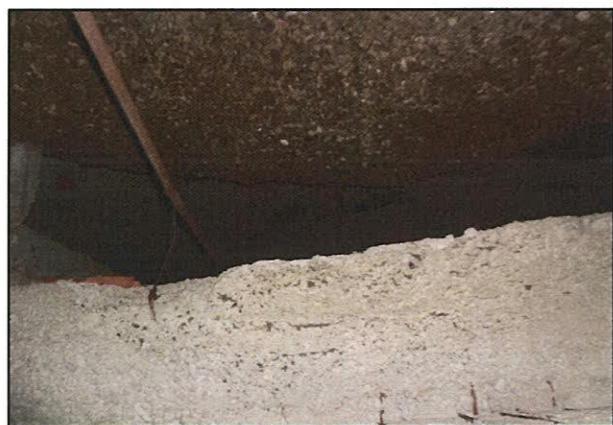
Покривна конструкция е в добро състояние. Провисвания и пропадания на покривната конструкция не се забелязват.

Снимка 120 – Подпокривно пространство

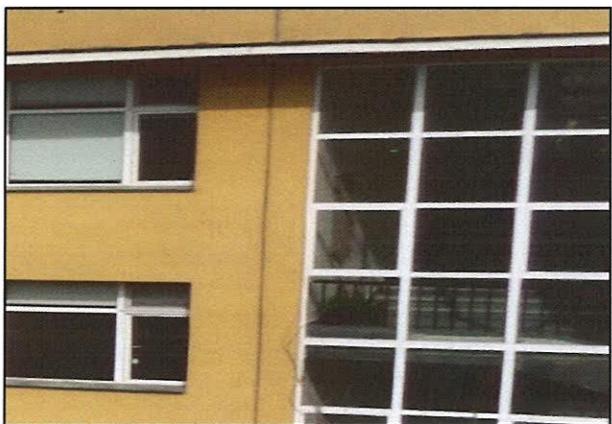
Липсват детайли за оформяне на дилатационната фуга между отделните секции на сградата. Трябва да се предвиди изпълнението на подходящ детайл за защита на фугата между секциите за да се предотврати достигане на атмосферна вода до носещите стоманобетонни елементи и основи на сградата.

Снимка 123 – Дилатационна фуга

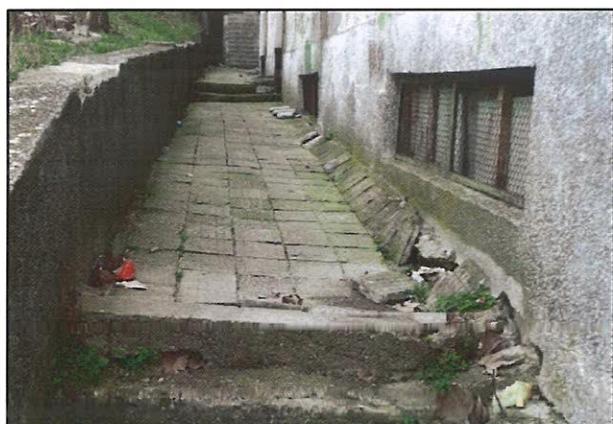
Съществуващите настилки около сградата са с нарушена цялост, има пукнатини и пропадания, като по този начин настилката не изпълнява една от основните си функции да отвежда повърхностните води извън очертанията на сградата. Съществуващите компрометирани настилки следва да се премахнат и изпълнят отново при спазване на необходимите наклони.

Снимка 125 – Околообградна настилка

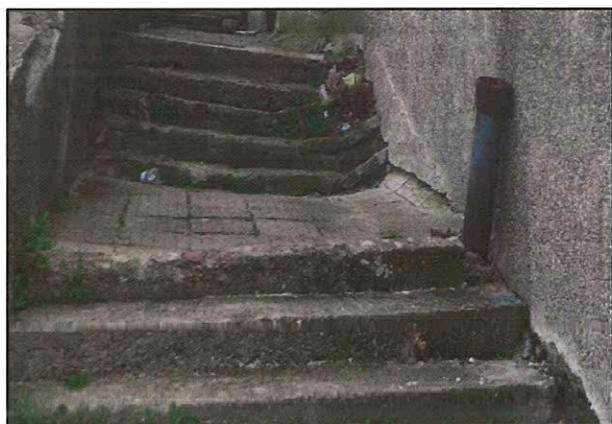
Снимка 126 – Околообградна настилка

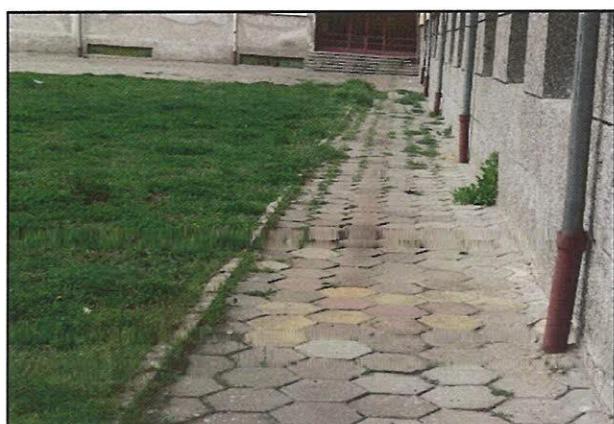
Снимка 127 – Околообградна настилка
