# "ТЕХНОКОНТРОЛ" ЕООД - ГР.КЪРДЖАЛИ

## ОБСЛЕДВАНЕ ЗА ЕНЕРГИЙНА ЕФЕКТИВНОСТ

на част от 2-ри етаж от сектор "Г" към сграда в УПИ I-806,  
кв.83 по ПУП на гр.Крумовград

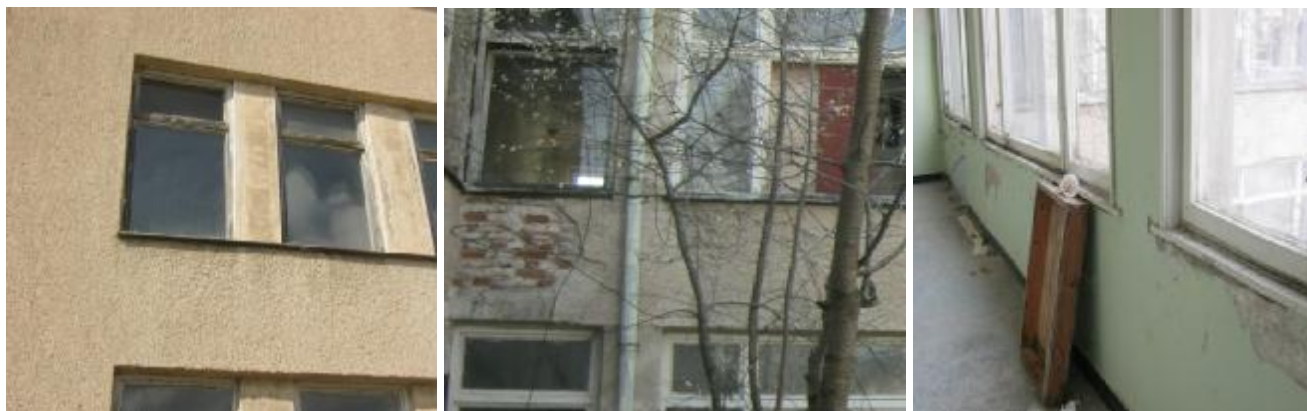
Фасадните стени на обследваната част от сградата са тухлени зидове от плътни тухли с дебелина 25см, двустранно измазани с вароциментова мазилка. Външната мазилка около водосточните тръби е обрушена.

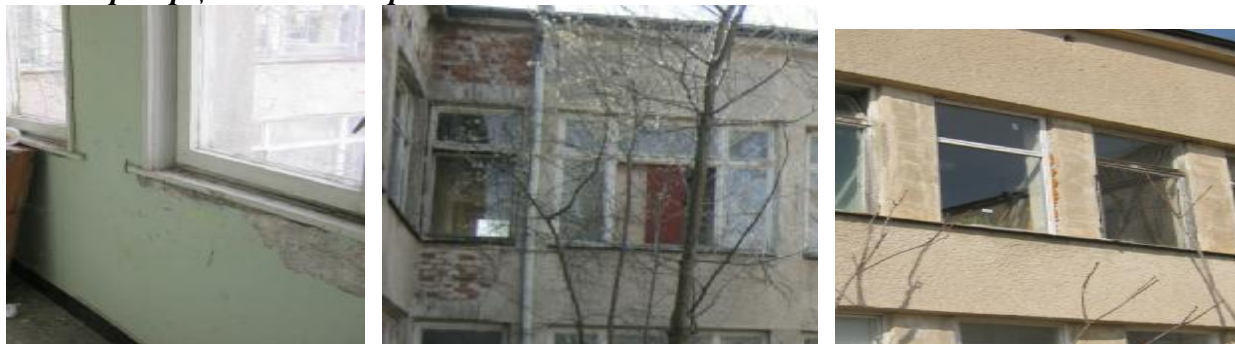
Прозорците на частта от сградата, обект на обследването, са дървени, слепени, но голяма част от тях са единично остъклени. Един прозорец е подменен с нов изработен от

PVC профил с двоен стъклопакет, с коефициент на топлопреминаване  $U = 1,40 \text{ W/m}^2\text{K}$ . Старата дограма е с деформирани, неуплътнени крила на прозорците, прогнила и изметната.

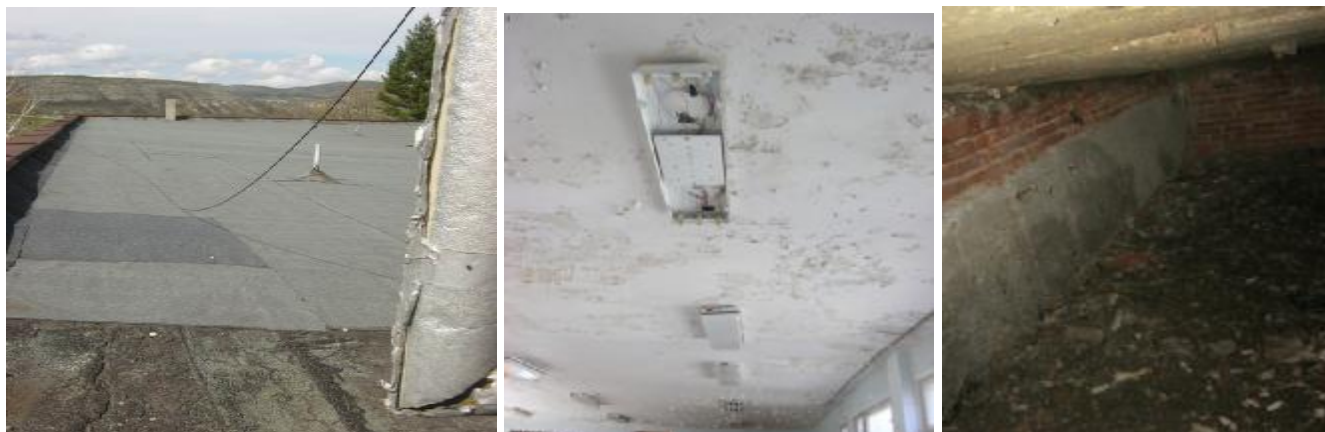
Покривът на сградата е плосък, бетонов, с вентилируем въздушен слой с дебелина 90 см. Над таванската плоча е насипана сгурия. Хидроизолацията е в много лошо състояние, с множество течове, елементите за отводняването на покрива /улуци, воронки, вертикални тръби и др./ са деформирани и създават условия за оливане на стените и разрушаване на мазилките.

Покривът на сградата е плосък, бетонов, с вентилируем въздушен слой с дебелина 90 см. Над таванската плоча е насипана сгурия. Хидроизолацията е в много лошо състояние, с множество течове, елементите за отводняването на покрива /улуци, воронки, вертикални тръби и др./ са деформирани и създават условия за оливане на стените и разрушаване на мазилките.

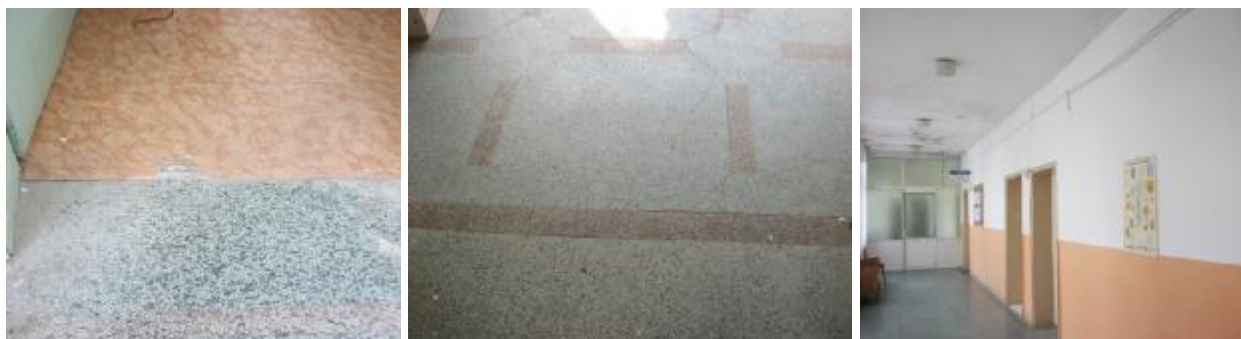
Обследваната част от сградата е над отопляеми кабинети, само стълбищната клетка на първи етаж е над неотопляем подземен етаж. Подовата настилка в заседателната зала е паркет, в кабинетите е линолеум, а в коридори, санитарни възли и стълбище – мозайка. Настилките имат нужда от обновяване.

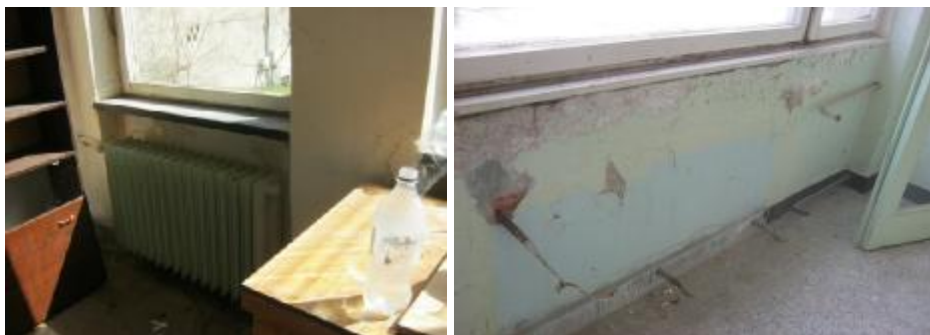
В сградата има изградена отоплителна инсталация, но тя е в много лошо състояние и не функционира поне от пет години. Голяма част от радиаторите са демонтирани.

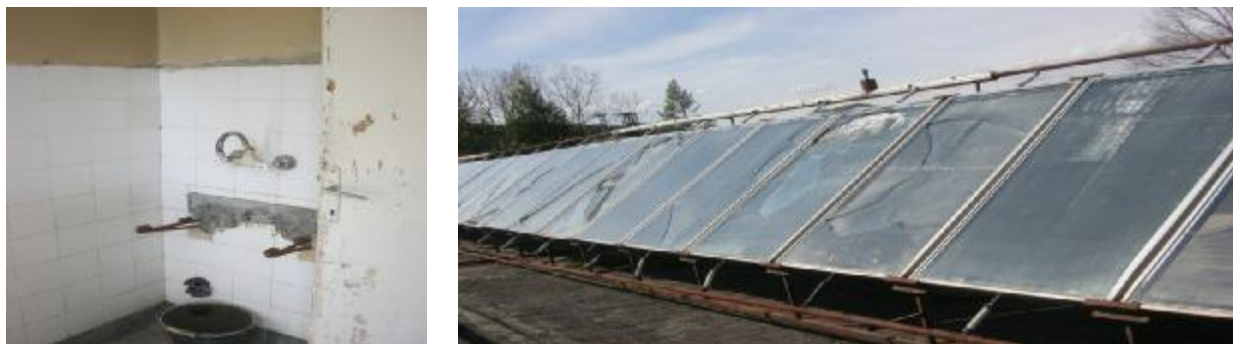
Топла вода за битови нужди се е получавала от бойлерите в болницата, към които е била свързана и соларната инсталация. Понастоящем инсталацията за БГВ не функционира.

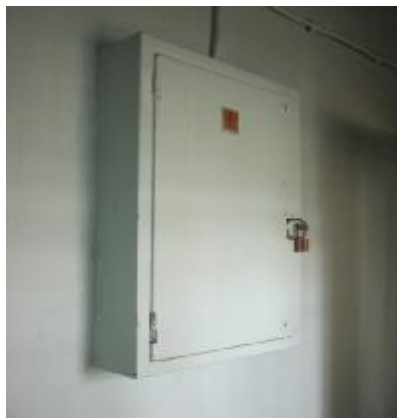
Частта от Сектор Г, която е обект на обследването се захранва с електрическа енергия от главното електрическо табло на МБАЛ „Живот+” ЕООД. През етажно табло се електроснабдявали консуматорите.

През последните години инсталацията е изключена.

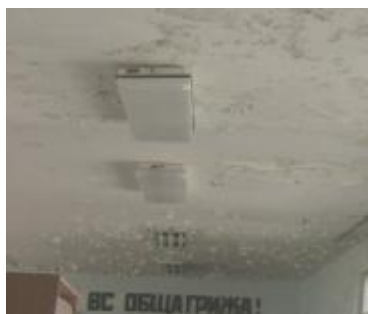
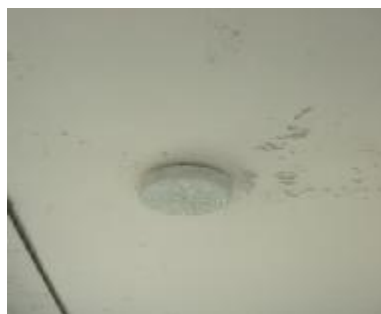
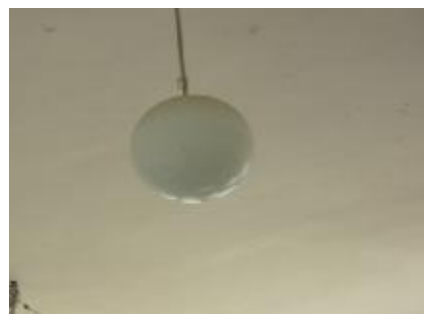
Осветителната уредба е изпълнена според съществуващата към момента на построяването на сградата нормативна база. При направеното обстойно наблюдение на обекта е констатирано, че осветителните тела са луминисцентни лампи и лампи с нажежаема спирала. Разпределението по брой и мощност на отделните типове осветителни тела е показано в таблица 4.1.
