**Жилищен блок, гр. Крумовград,  
ул. „Св. Св. Кирил и Методий“, №6**

**Доклад от обследване  
за установяване на  
техническите  
характеристики на  
многофамилна  
жилищна сграда**

Доклад от обследване за установяване на техническите  
характеристики, свързани с изискванията по чл.169, ал.1(т.1-5) от  
ЗУТ на обект: „Жилищен блок, гр. Крумовград,  
ул. “Св. Св. Кирил и Методий“, №6“

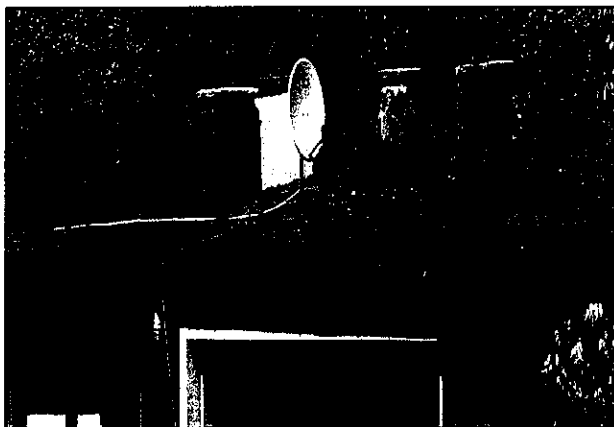
Покривът на сградата е плосък тип, топъл, достъпен от последния етаж на сградата посредством метални стълби и метална капандура. Покривната плоча е стоманобетонна с хидроизолация. Комините са изпълнени от тухлена зидария, с покритие от мазилка. Основен ремонт на покрива не е изпълняван, до момента са извършвани кърпежи и аварийни ремонти, състоящи се от частично полагане на един пласт хидроизолация, без демонтаж на старите покривни слоеве. Няма данни какво е напластяването на хидроизолацията към настоящия период на обследване. На места се забелязват дефекти на хидроизолацията - разлепване при повърхности и напукване.

Комините са изпълнени от тухлена зидария, с покритие от мазилка и завършващи с бетонови шапки във връхната си част. Бетоновите шапки и мазилката са нарушени на места и се нуждаят от възстановяване. Състоянието на комините е вследствие на дългият експлоатационен период и липса на адекватни ремонтно-възстановителни работи

Лошото състояние на част от покривните елементи е причина за появата на множество течове, както в подпокривното пространство, така и надолу. Санирането задължително трябва да започне с основен качествен ремонт на покрива, за да осигури защита на последващите стъпки - санирането на фасадите.

Снимка 39 – Покрив

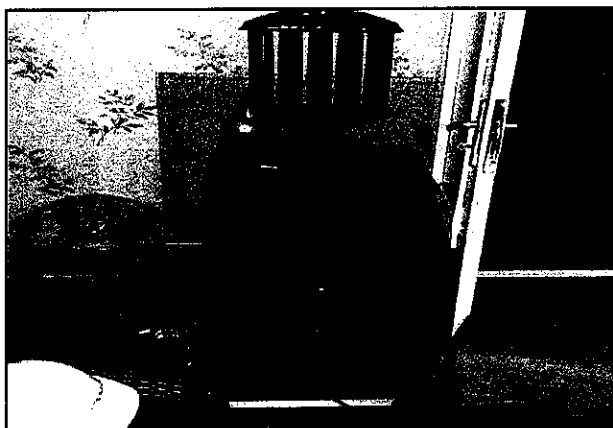
Снимка 65 – Печка на твърдо гориво
