„ПРОФПРОЕКТ
БЪЛГАРИЯ“ ЕООД
гр. София

СУ „Васил Левски“, гр. Крумовград

Доклад от обследване
за установяване на
техническите
характеристики на
обществена сграда –
Училище

Доклад от обследване за установяване на техническите характеристики, свързани с изискванията по чл.169, ал.1(т.1-5) от ЗУТ на обект: СУ „Васил Левски“, гр. Крумовград

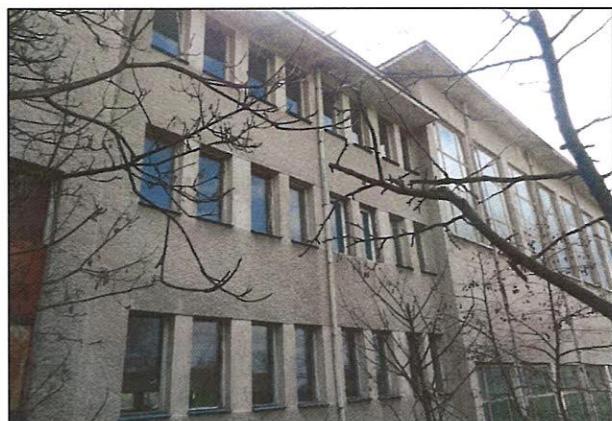
Фасадните стени са здрави, но в не много добро общо състояние и вид. Част от стените са с топлоизолация и минерална мазилка, стените в тази зона са в добро състояние. Друга част от стените са със стара, подкожушена или опадала мазилка, наблюдават се и следи от течове. Състоянието на фасадното покритие е в следствие на стареене и износване на материалите през дългия експлоатационен период, въздействието на атмосферните влияния, липсата на адекватни ремонтно-възстановителни работи.

Снимка 2 – Фасадна стена

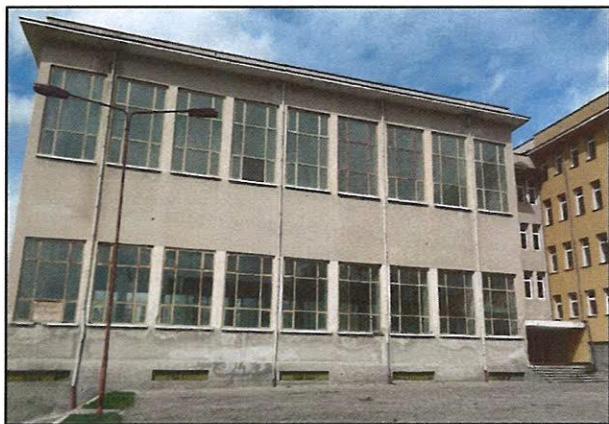
Снимка 3 – Фасадна стена

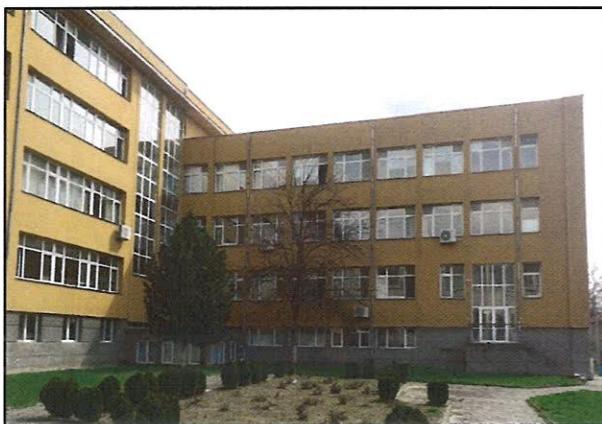
Снимка 5 – Фасадна стена

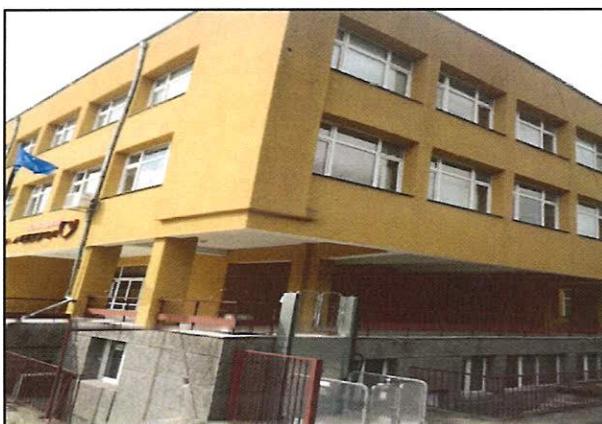
Снимка 7 – Фасадна стена

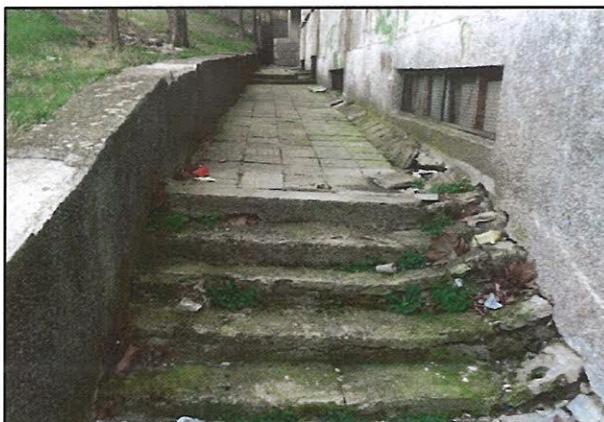
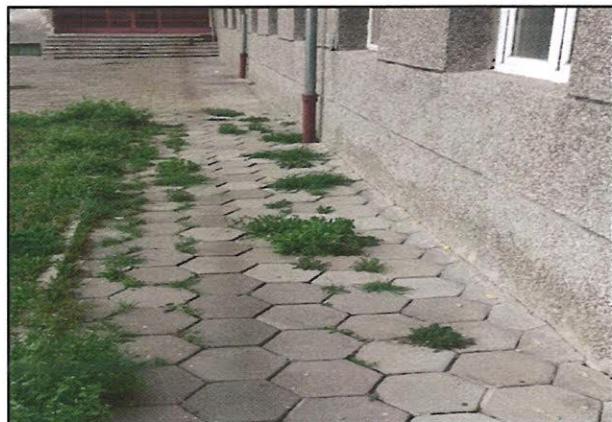
Около сградата се забелязват пропадания и напуквания на околоосградната настилка. Забелязват се участъци с избила тревна растителност непосредствено до стени и основи на сградата, създаваща условия за задържане на повърхностната атмосферна вода. В някои участъци липсва околоосградна настилка.

Снимка 11 – Околоосградна настилка

Снимка 12 – Околоосградна настилка

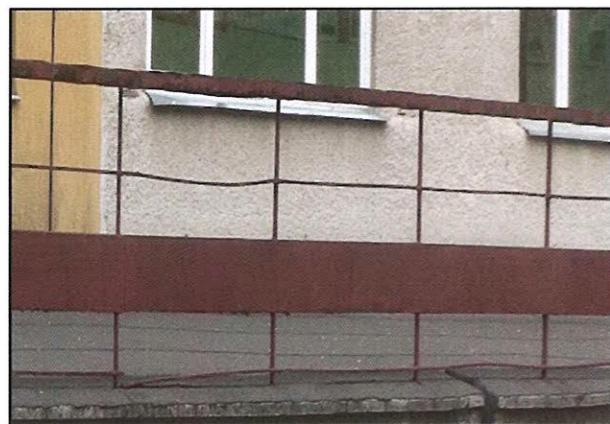
Снимка 14 – Парапети по тераса

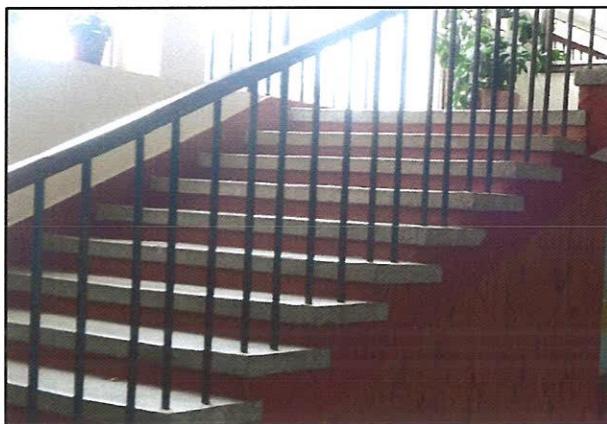
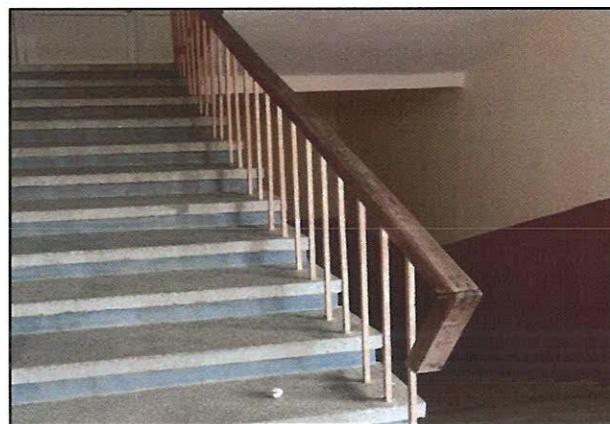
Снимка 15 – Парапети по вътрешно
междуетажно стълбище

Снимка 16 – Парапети по вътрешно
междуетажно стълбище

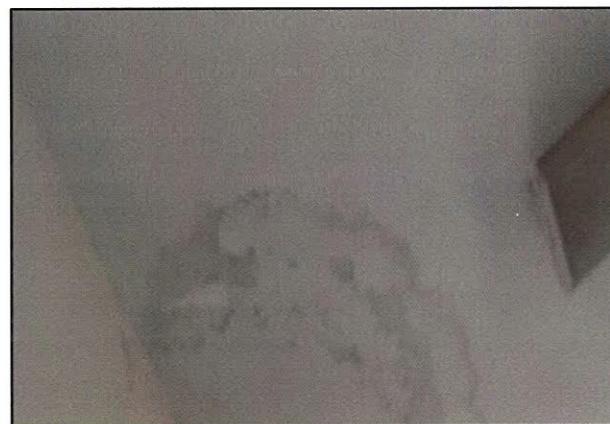
Снимка 18 – Следи от теч по таван

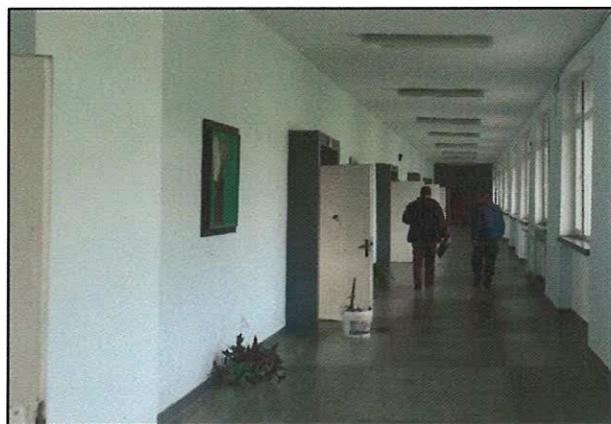
Снимка 19 – Боя по таван и стени

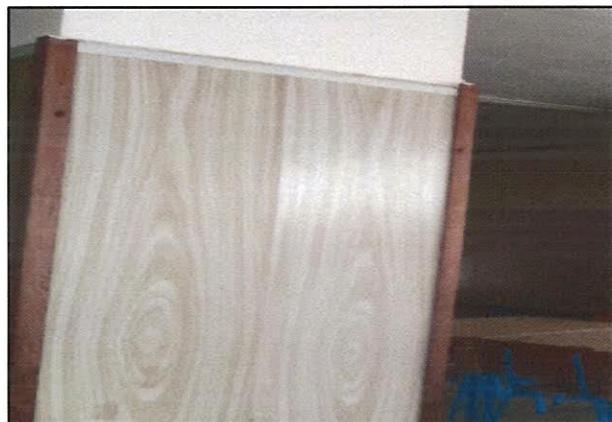
Облицовка от PVC плоскости – в столова. Облицовката е в добро общо състояние. Без видими деформации и нарушения. Има наличие на нарушен връзки между елементите на ламперията.

Снимка 21 – PVC облицовка в столова

Снимка 22 – PVC облицовка в столова

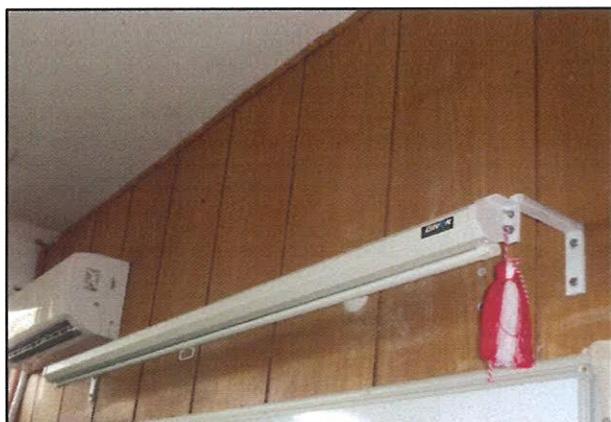
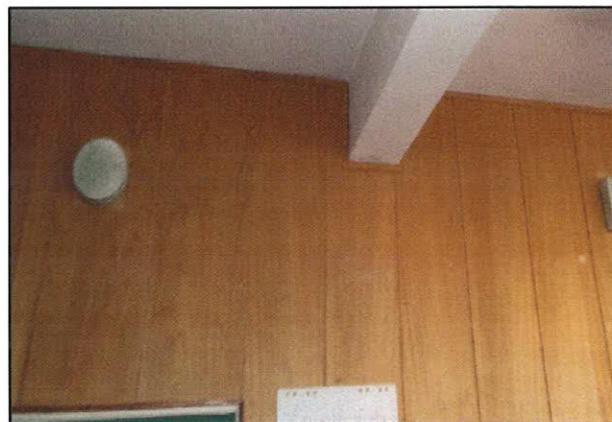
Дървена ламперия – в някои кабинети. ламперията е в добро общо състояние. Без видими деформации и нарушения. Има наличие на нарушен връзки между елементите на ламперията. Има участъци със захабено лаково покритие.

Снимка 23 – Дървена ламперия

Снимка 24 – Дървена ламперия

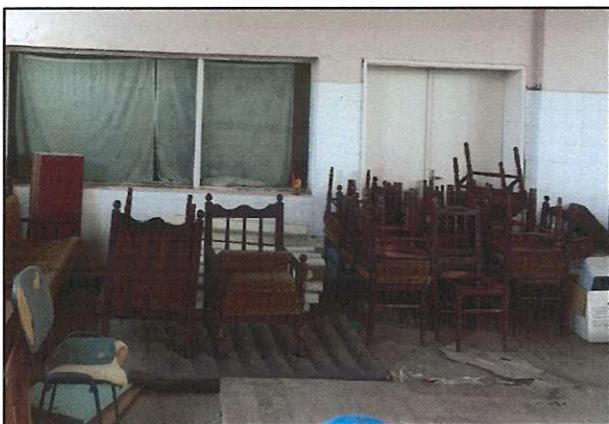
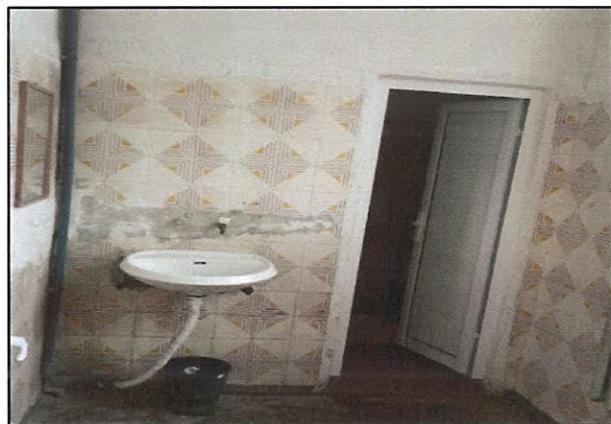
Санитарни помещения, кухни и басейн – фаянс по стени и боя на варова основа по горна част на стени и тавани. Стените са изпълнени с фаянсови плохи с различни размери и до различна височина, а над тази височина, с боя на варова основа. Фаянсовата облицовка в санитарните помещения е захабена и с частични нарушавания на покритието на плочите. Помещенията се нуждаят от ремонт и подмяна на фаянсовите плохи. Таваните са с финишно покритие от боя на варова основа. Боята е захабена и износена от дългия период на експлоатация. Много участъци са замърсени.

Снимка 26 – Стени с фаянс

Снимка 27 – Стени с фаянс

Снимка 28 – Стени с фаянс

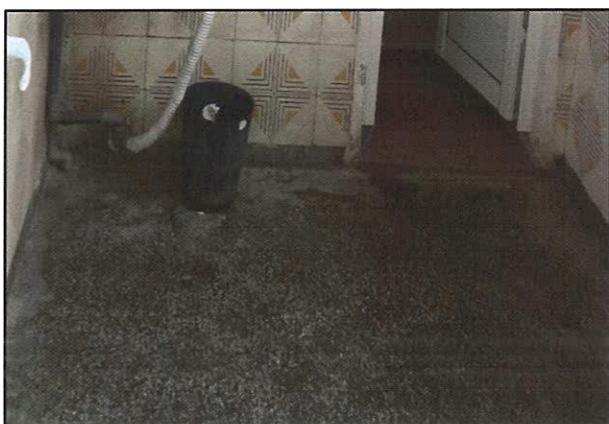
Монолитна мозайка – фоайета, стълбища, коридори, санитарни помещения- здрава, в добро състояние. В някой участъци настилката е обезцветена и износена от дългогодишната експлоатация. На места се забелязват минимални напуквания. Видимо основен ремонт на подовото покритие на общите части, от построяването на сградата до момента на обследване, не е извършван.

Снимка 31 – Монолитна мозайка в санитарно помещение

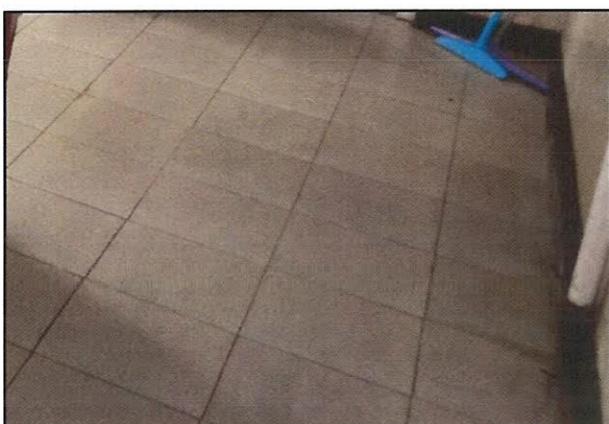
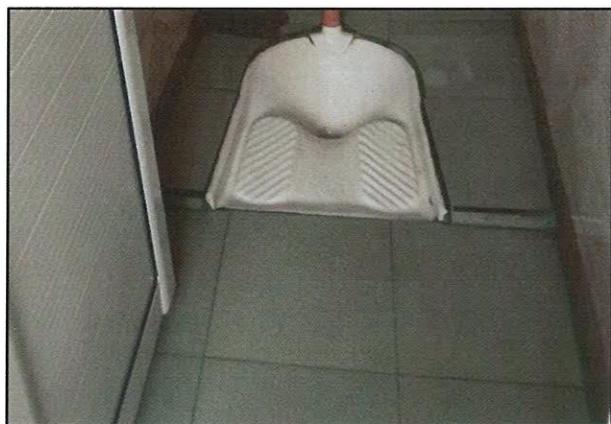
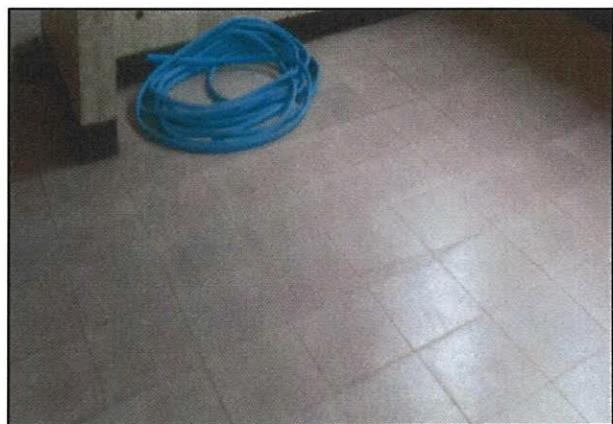
Теракота и гранитогрес – санитарни възли, кухня и басейн. В санитарните помещения настилката е в добро общо състояние. В басейна настилката е в задоволително състояние, наблюдават се участъци с захабено покритие, захабяване и нарушение на покритието на настилката. Някои фуги в санитарните помещения и търговското помещение са нарушени и с опадала фурираща смес.

Снимка 33 – Настилка от теракота

Снимка 34 – Настилка от теракота

Снимка 35 – Настилка от терракота

Снимка 36 – Настилка от терракота

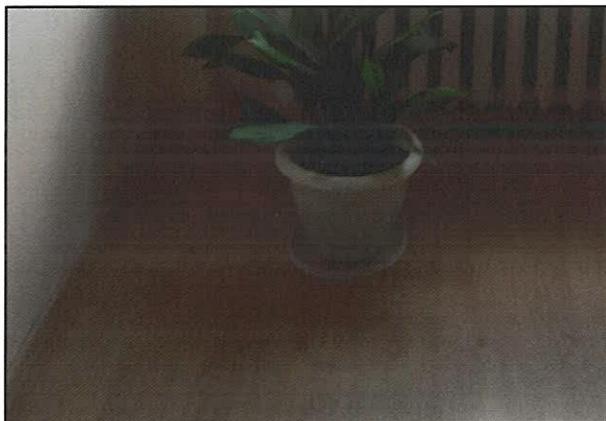
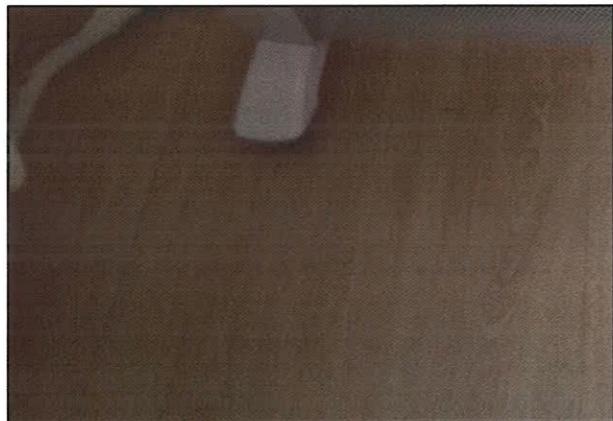
Ламиниран паркет – в някои кабинети. Настилката от ламиниран паркет се намира в добро състояние. Забелязват се участъци с нарушен покритие и частични деформации. На места липсва перваз.

Снимка 37 – Настилка от ламиниран паркет

Снимка 38 – Настилка от ламиниран паркет

Снимка 39 – Настилка от ламиниран паркет

Снимка 40 – Настилка от ламиниран паркет

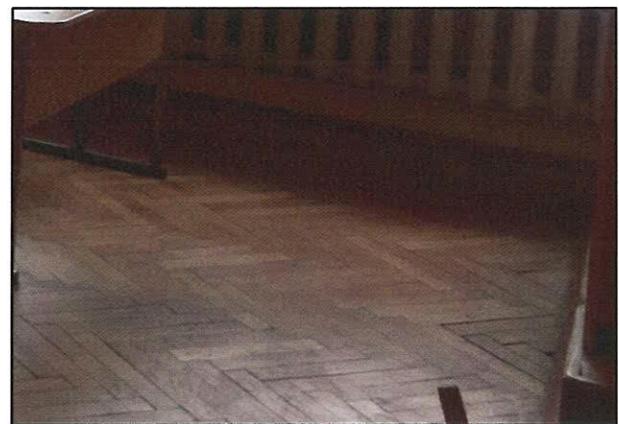
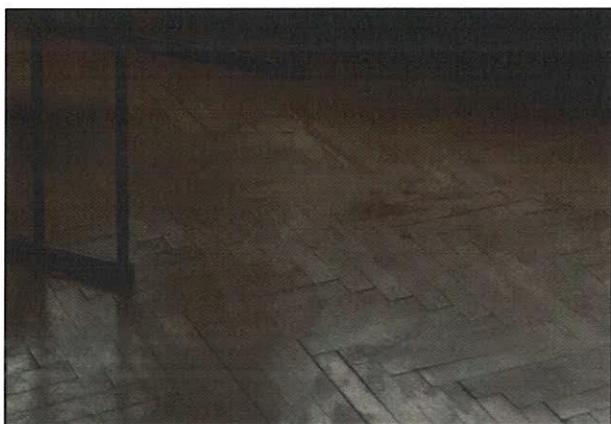
Паркет от естествено дърво – в някои кабинети. Настилката от паркет се намира в добро общо състояние. Забелязват се участъци с нарушен покритие и частични деформации и разширени фуги между отделните паркетини. На места липсва перваз.

Снимка 41 – Настилка от естествен паркет

Снимка 42 – Настилка от естествен паркет

Снимка 43 – Настилка от естествен паркет

Снимка 44 – Настилка от естествен паркет

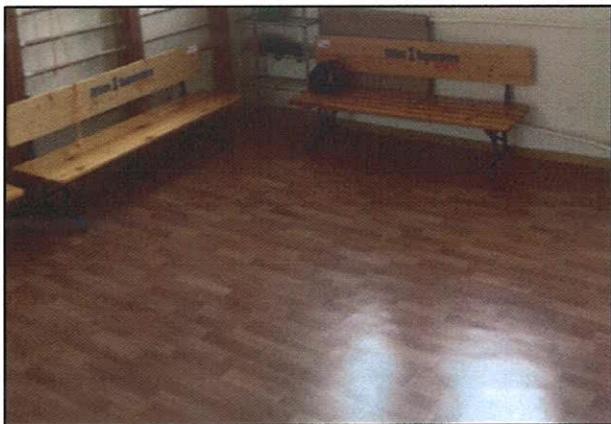
Балатум – учебни кабинети – в задоволително състояние, има участъци в които балатума е захабен и замърсен, със следи от закъсвания.

Снимка 45 – Настилка от балатум

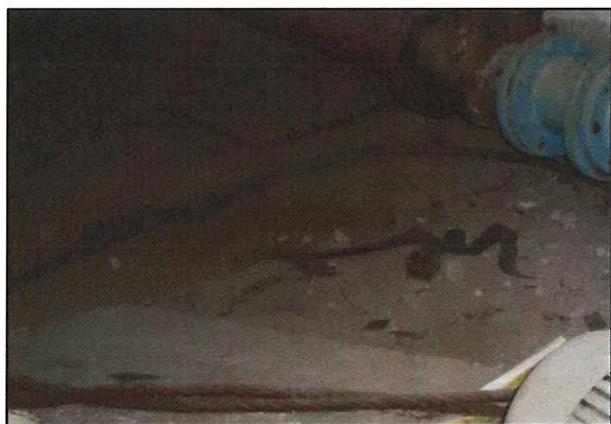
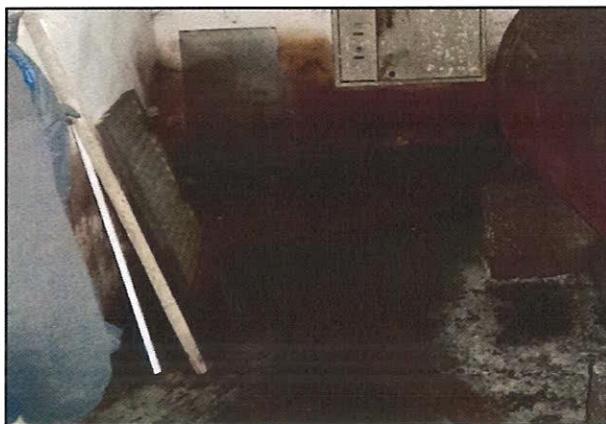
Циментова замазка – котелно и складови помещения, сутерен - в много лошо състояние – захабена и замърсена от многогодишната експлоатация и течове.

Снимка 47 – Циментова замазка в сутерен

Снимка 49 – Циментова замазка в гараж

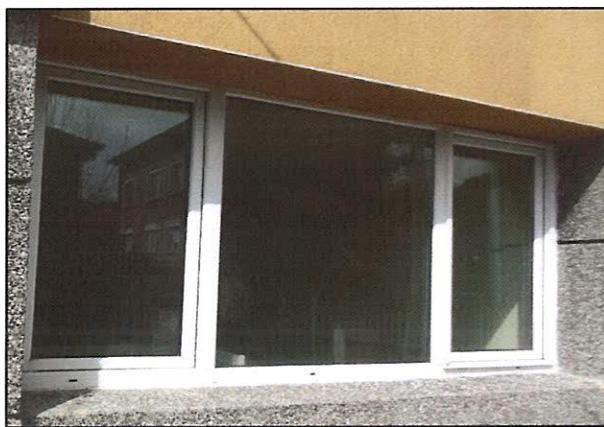
Снимка 53 – Прозорец с PVC дограма

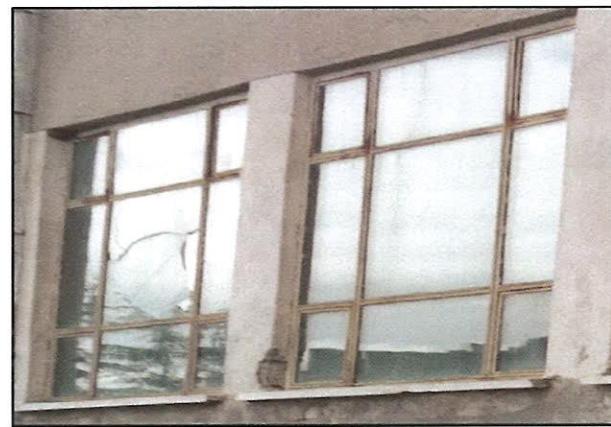
Снимка 54 – Прозорец с метална дограма

2. Да се подмени фасадната дограма (дървени слепени прозорци и метални прозорци) с нова дограма, предписана в доклада за енергийно обследване. Важно е дограмата да бъде изпълнена с материал и растер в съответствие с предназначението ѝ.
3. Да се предвиди разделянето на топлоизолацията с негорими ивици, съгласно изискванията на чл.14 от Наредба №Із-1971 – местоположението им се определя от проектанта и обозначава в проекта.
4. Необходимо е сградата да се приведе в съответствие с изискванията на Наредба №4/01.07.2009г. за проектиране, изпълнение и поддържане на строежите в съответствие с изискванията за достъпна среда за населението, включително за хора с увреждания.

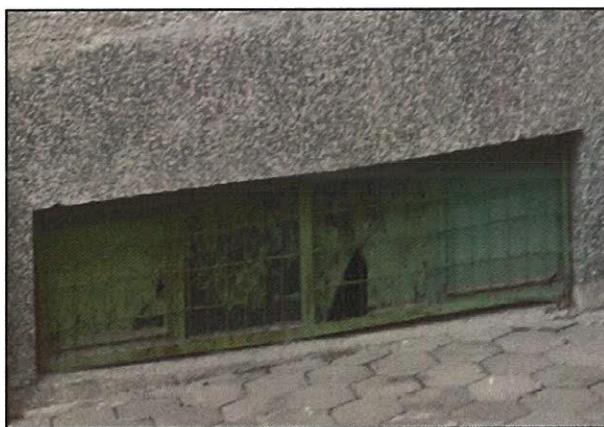
Снимка 55 – Дървена гаражна врата

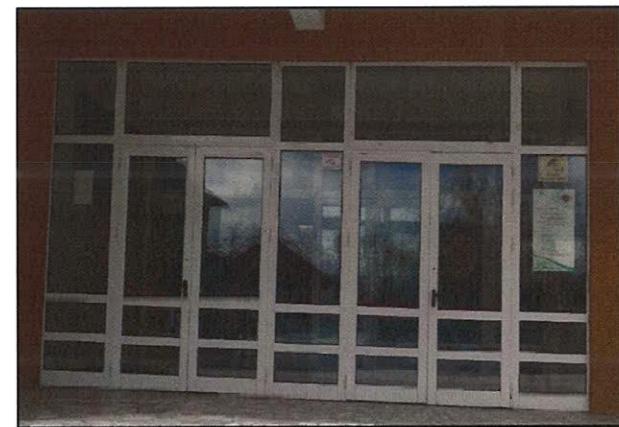
Снимка 56 – Алуминиева дограма

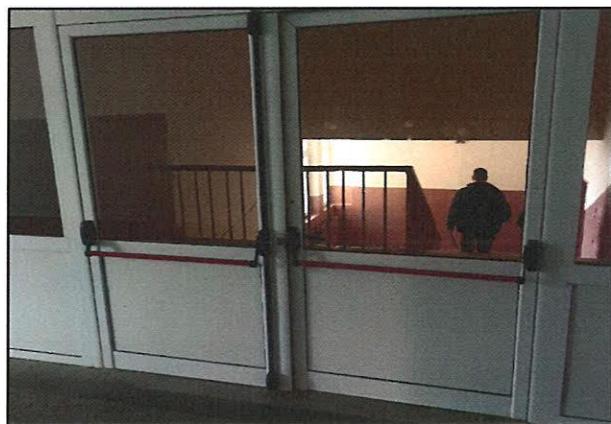
Снимка 57 – Алуминиева врата

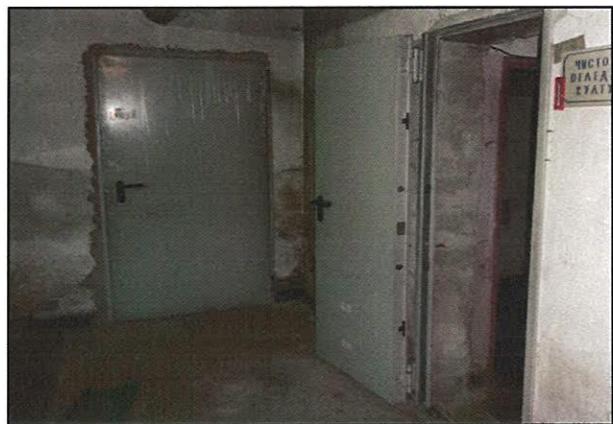
Снимка 58 – Противопожарни врати

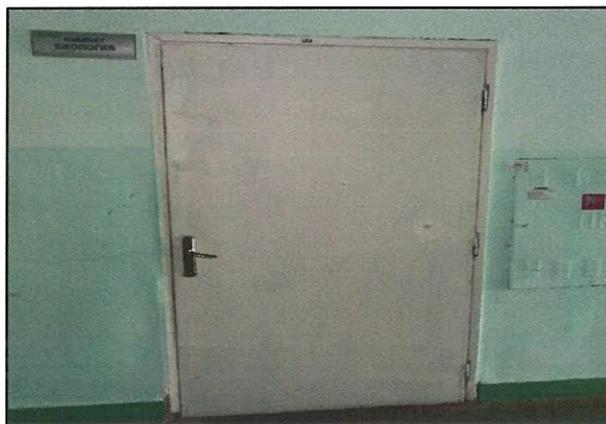
Вътрешната дограма са плътни дървени врати, портални дървени и алуминиеви врати, противопожарни врати. Старата дограма е амортизирана, нуждаеща се от преобоядисване, но като цяло намираща се в приемливо състояние. Подменената дограма е в добро състояние. Част от дървените врати се нуждаят от ремонт, тъй като не се затварят достатъчно плътно, има изметнали се врати. Противопожарните врати намиращи се в сутерена са съвременни и в добро състояние.

Снимка 59 – Дървена пътна врата

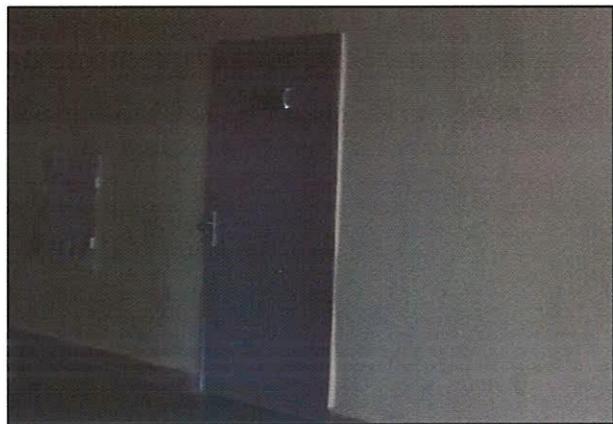
Снимка 60 – Дървена портална врата

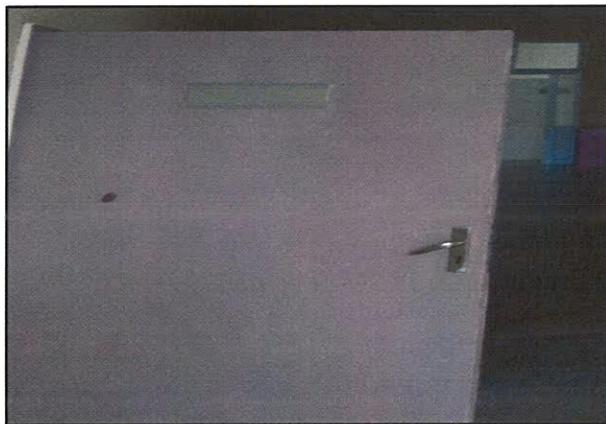
Снимка 61 – Дървена пътна врата

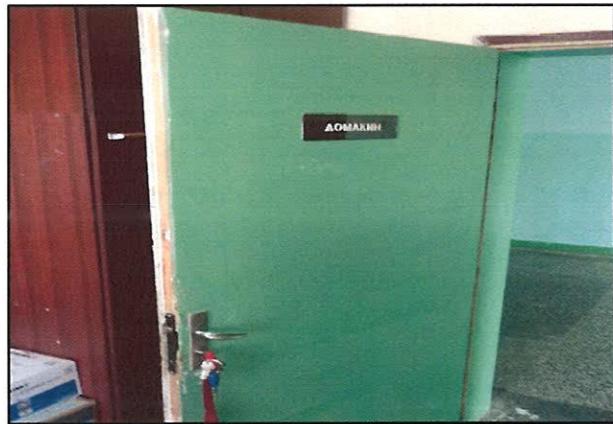
Снимка 62 – Дървена пътна врата

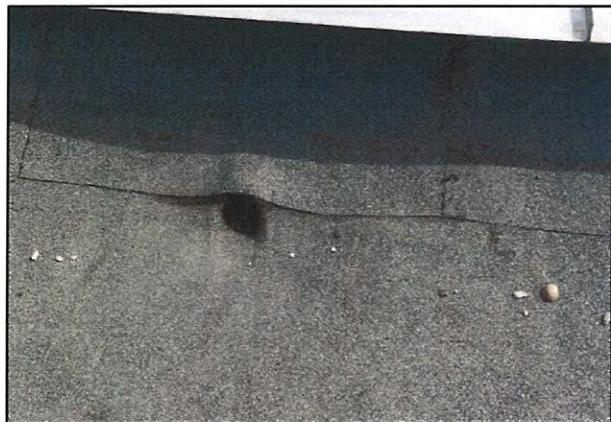
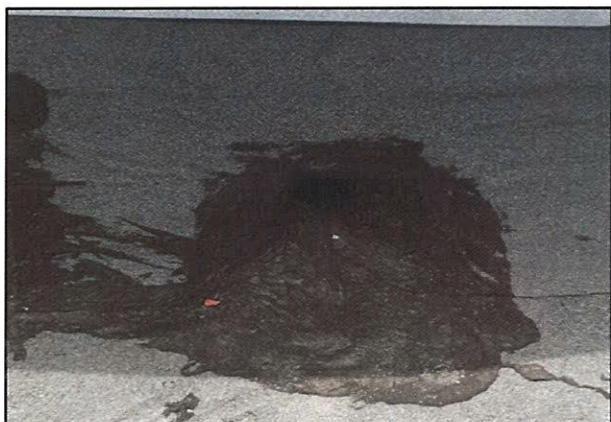
Отводняването на покрива е външно и е решено посредством барбакани, минаващи през борда на сградата, казанчета и водосточни тръби, минаващи по част от външните ограждащи стени и заустени в сградната канализация. Казанчетата и водосточните тръби са от поцинкована ламарина. Частично са подменени при ремонтните дейности, но има и елементи, които се намират в неприемливо състояние – стари, амортизириани, деформирани и със следи от корозия. Липсват предпазни розетки на барбаканите.

Снимка 65 – Барбакан

Снимка 67 – Барбакан

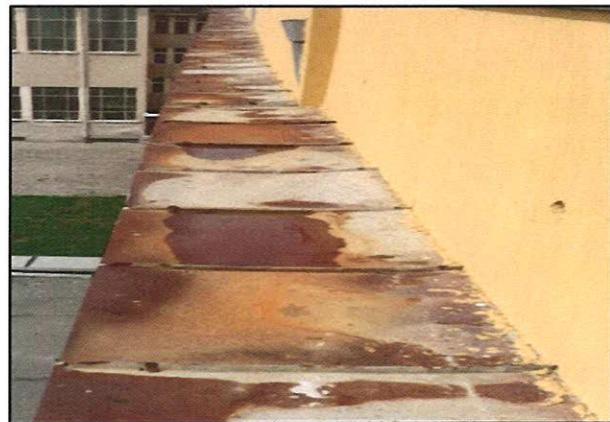
Над последния етаж на всяка секция, по периферията са изпълнени козирки с ширина 60 см, измазани по долната си повърхност с минерална мазилка и покрити отгоре с поцинкована ламарина. Ламарината е амортизирана и корозирана, мазилката е със следи от течове, подкожушена и на места - опадала.

Снимка 66 – Покритие от ламарина по козирка

8. Да се подменят нарушените и корозирали ламаринени обшивки по покрива на сградата и по стрехата на последен етаж.

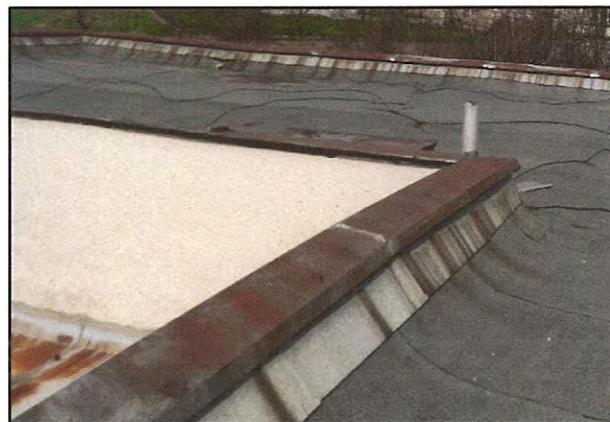
Обшивките по бордовете и около комините са от поцинкована ламарина. Ламарината е в добро общо състояние. Наблюдават се участъци с наличие на корозия.

Снимка 68 – Обшивки

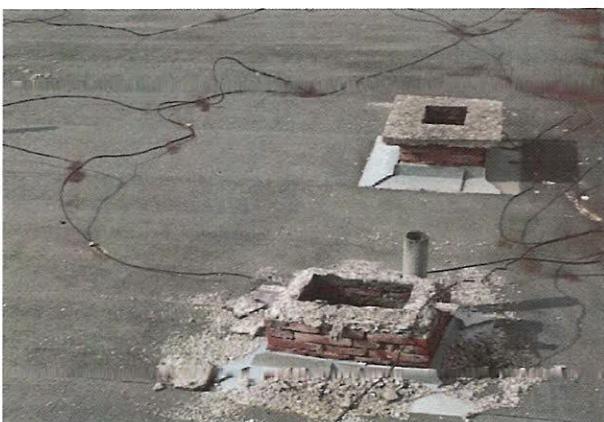
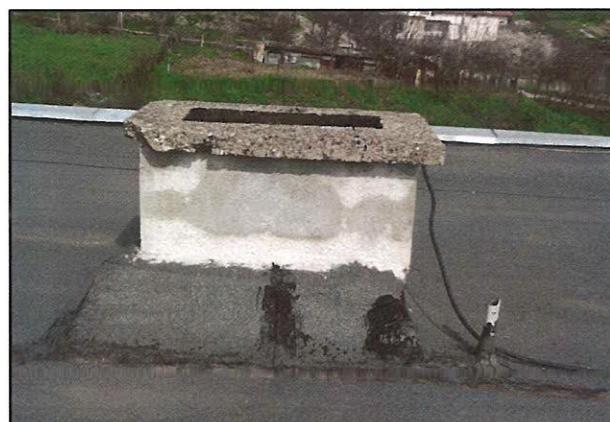
Кominите са изпълнени от тухлена зидария, с покритие от мазилка. Състоянието на комините е лошо вследствие на дългият експлоатационен период и липса на адекватни ремонтно-възстановителни работи.

Снимка 69 – Коминно тяло

Снимка 70 – Коминно тяло

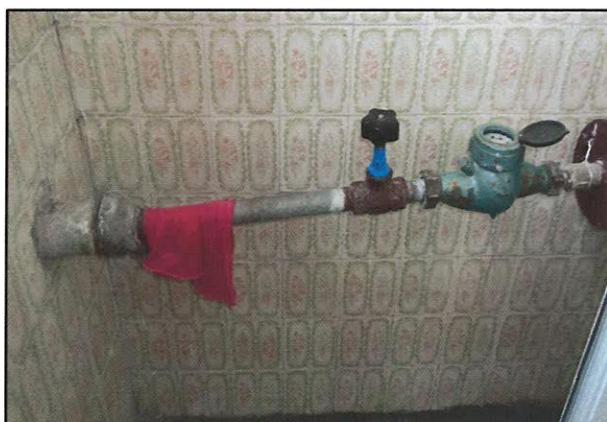
Водопроводната инсталация е във влошено общо състояние. Не се наблюдават течове от инсталацията и не са получавани оплаквания от аварии. Санитарните помещения са със старо и амортизирано оборудване, а водопроводната инсталация е със стари поцинковани тръби. Топла вода е осигурена посредством електрически бойлери.

Снимка 71 – Водомерен възел

1. Подмяна на хоризонтални и вертикални тръби и тръбни разводки на водопроводната инсталация;
2. Подмяна на хоризонтални и вертикални канализационни тръби и тръбни разводки.

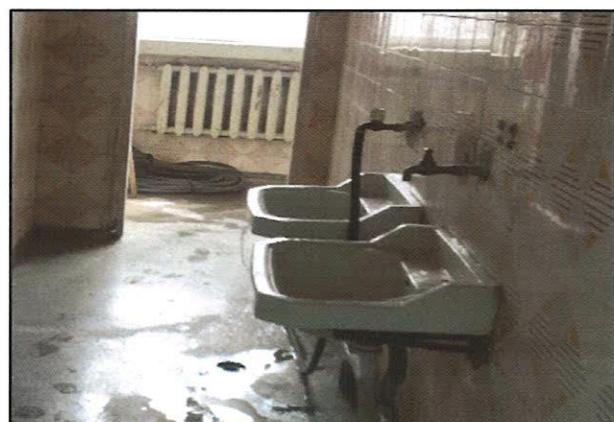
Снимка 72 – Мивки в санитарен възел

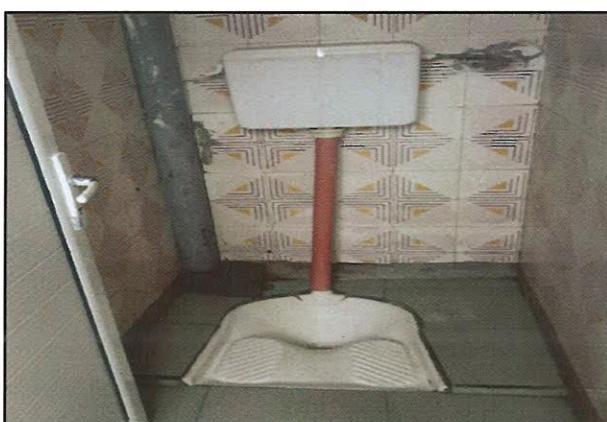
Снимка 73 – Тоалетна

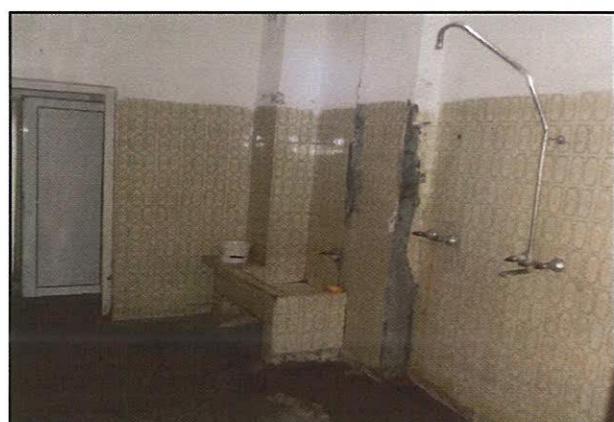
Снимка 74 – Душове

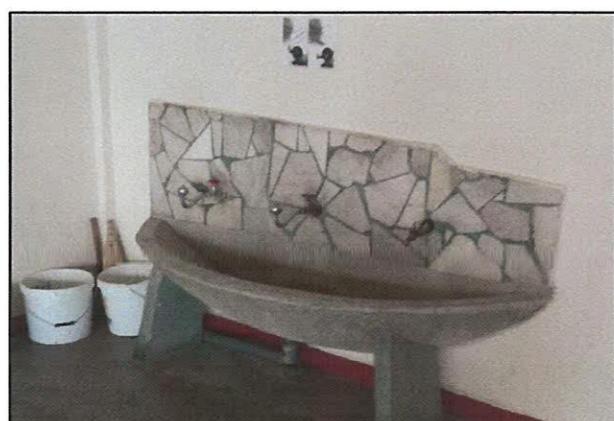
Снимка 76 – Мивка в коридор

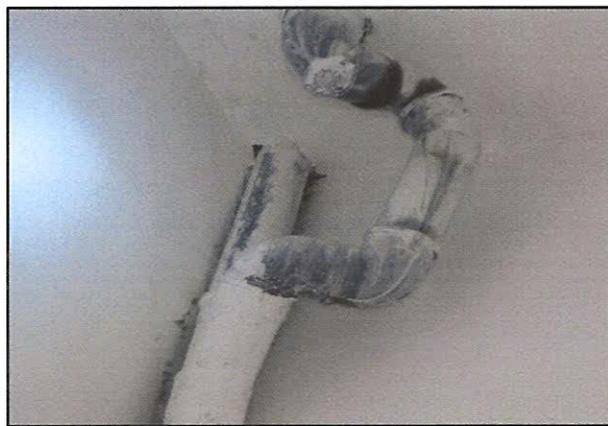
Снимка 78 – Канализационни тръби

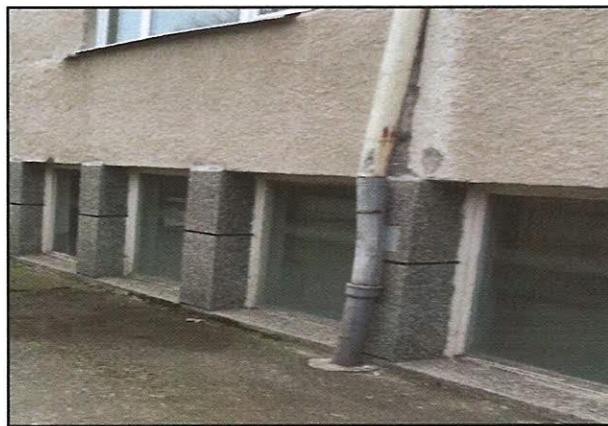
Снимка 80 – Зауставане на дъждовните води в сградната канализация

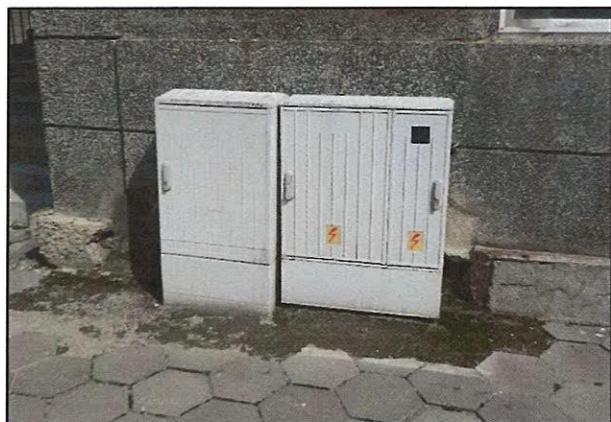
Снимка 81 – Разпределителна касета и електромерно табло

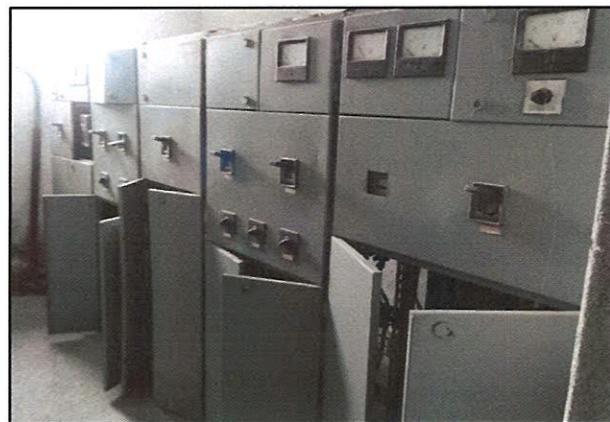
Всички електро консуматори се захранват от главно разпределително табло (ГРТ), което захранва електрически табла, монтирани на всеки етаж по две. ГРТ и всички електрически табла са метални, фалтови. Към момента, ГРТ и електрическите табла са с физически и морално отарели предпазители и автомати. Захранващите кабели са стари и скрити под мазилката. За отслнитс токови кръгове са монтирани витлови прекъсвачи. Ел. захранващите линии са изпълнени с кабели със сечения съобразно товарите на консуматорите и пада на напрежение до тях. В помещенията за събрания и събития се намира апаратурата за прожектиране има допълнителни електрически табла, които са с корпус от PVC, и със съвременни автоматични прекъсвачи.

Снимка 82 – Главно разпределително табло (ГРТ)

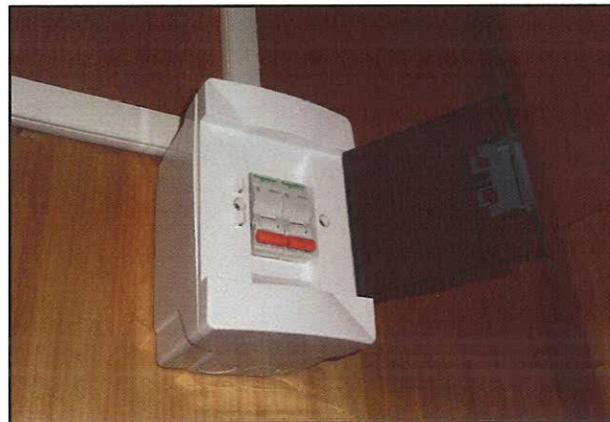
Снимка 84 – Електрическо табло

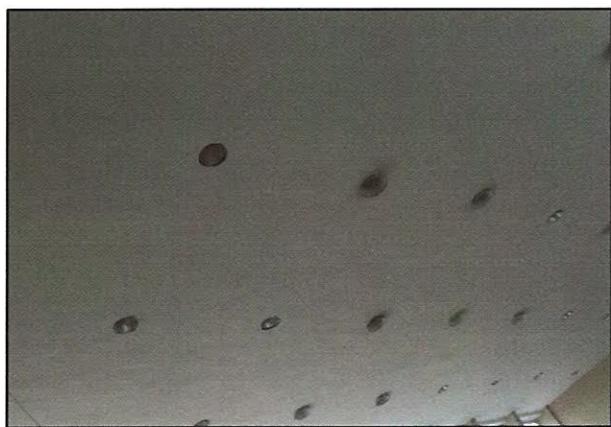
Осветителната инсталация на сградата е стара и е изпълнена с проводници скрити под мазилката. Управлението на осветлението се осъществява с ключове и лихт бутони за скрит и открит монтаж. Използваните осветителни тела са прожектори, плафониери, аплици с крушки с нажежаема жичка и луминесцентни осветителни тела (ЛОТ). Много от осветителните тела са с липсващи лампи, предпазни разсейватели, стъкла на плафониери и са силно амортизираны и неефективни. Необходимо е осветителните тела да бъдат подменени. В сградата има монтирано евакуационно осветление.

Снимка 85 – Осветителни тела

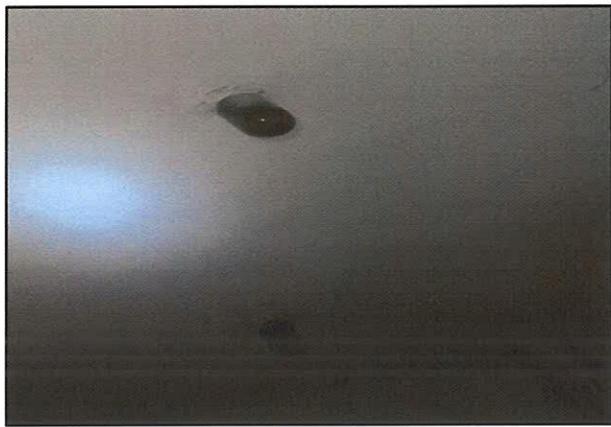
Снимка 87 – Осветителни тела с ЛНЖ

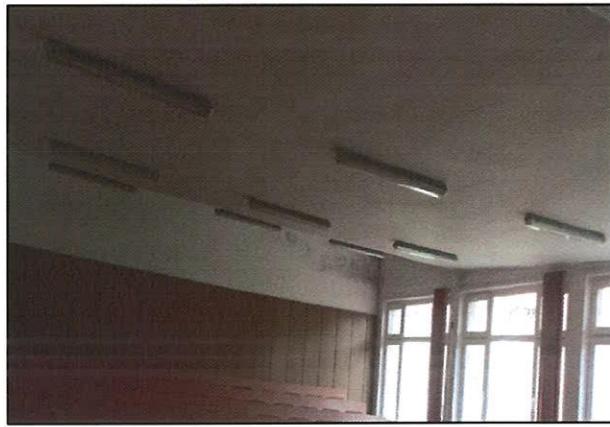
Снимка 88 – Луминесцентни осветителни тела

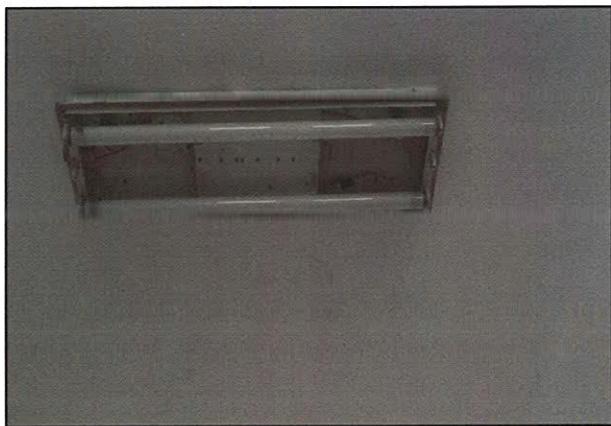
Снимка 89 – Луминисцентно осветително тяло

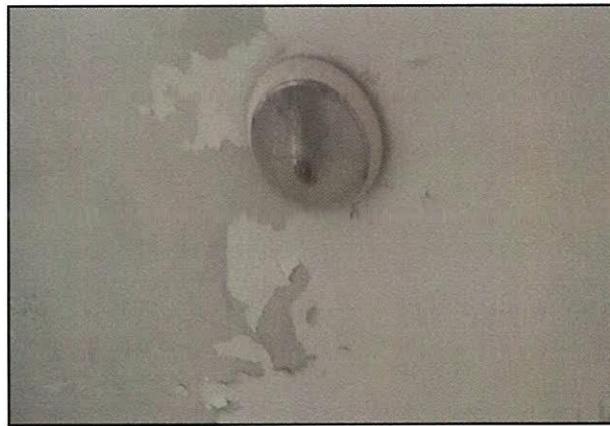
Снимка 90 – Плафониера с ЛНЖ

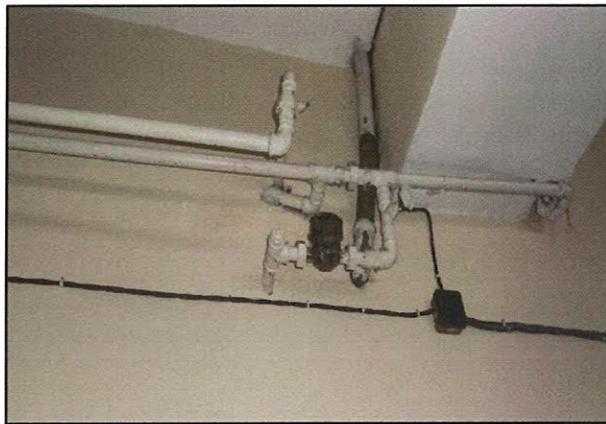
В по-голямата си част силовата инсталация е стара и изпълнена с проводници скрити под мазилката за контакти с общо предназначение и за усилени контакти, захранващи бойлерни табла. В някои помещения проводниците са подменени с нови, монтирани отворено или в кабелни канали. Всички контакти са тип "Шуко" със занулителна клема. Всички контакти са стари и амортизираны. Контактната инсталация е изпълнена по схема TN-C, при която функциите на защитния и неутралния проводник са обединени и се осъществяват

посредством един проводник в цялата мрежа. Необходимо е старата инсталация и контакти да бъдат подменени, поради рискове от аварии.

Снимка 92 – Кабели, монтирани открито по стена

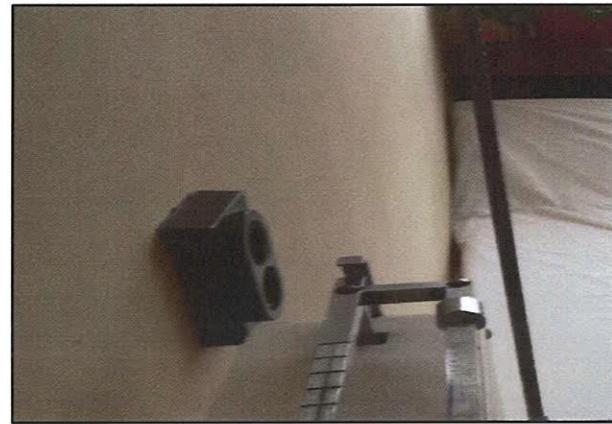
Снимка 92 – Контакт

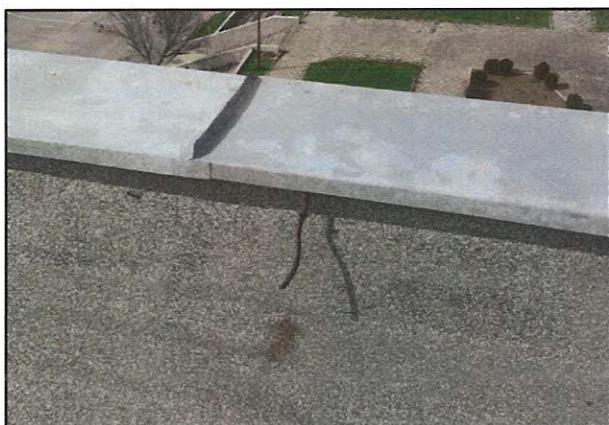
Снимка 97 – Мълниезащитна инсталация

За предпазване на сградата от преки попадения на мълнии е изградена мълниезащитна инсталация. На покрива на сградата е монтирана мълниеприемна мрежа от Fe Ø8 и спусъци Fe Ø10 към заземители от поцинковани колове с шина 40x4мм. Мълниеприемната мрежа е разместена, компрометирана и корозирана на места.

1. Възстановяване на мълниезащитната инсталация.

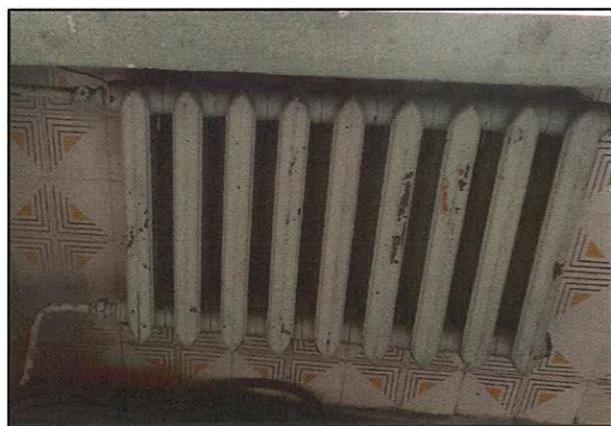
Снимка 106 – Чугунен радиатор

Отоплителните тела са стари, панелни и чугунени глидерни радиатори. В кухнята и столовата на сградата радиаторите са панелни. Старите панелни радиатори са в много лошо състояние, с нанесени някога пласти боя, която влагава топлопотлаването им. На много от тях се виждат язви от корозия. Вентилите са обикновен тип, не се използват за регулиране.

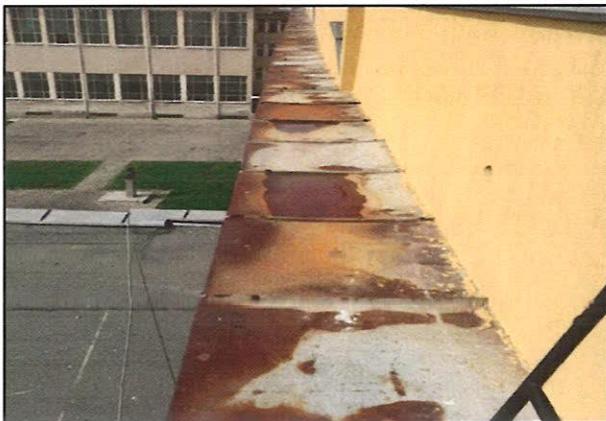
Около цялата сграда на последен етаж е изпълнена стоманобетонна козирка с ширина 60 см. Козирката е в добро състояние, но със следи от течове и нарушен покритие от ламарина.

Снимка 121 – Нарушене на покритие от поцинкована ламарина

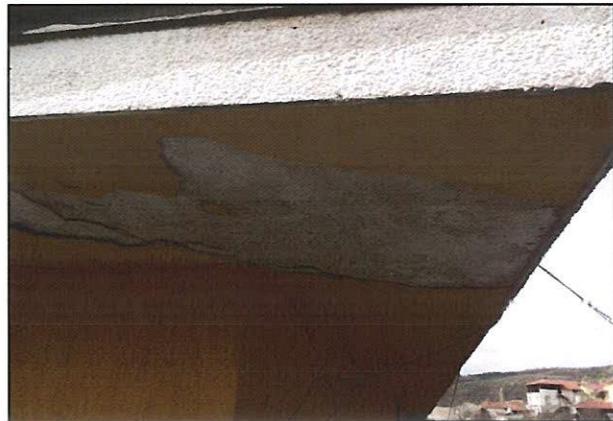
Снимка 122 – Следи от теч по козирка

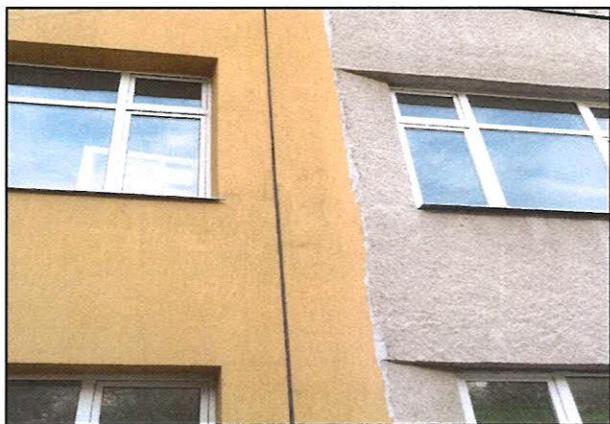
Снимка 124 – Дилатационна фуга

Липсват детайли за оформяне на дилатационната фуга между отделните секции на сградата. Трябва да се предвиди изпълнението на подходящ детайл за защита на фугата между секциите за да се предотврати достигане на атмосферна вода до носещите стоманобетонни елементи и основи на сградата.
